Árbol de fallas de errores de paridad de 10000 ESR PRE2

Este documento explica los pasos para resolver problemas y para aislar que el componente de un Edge Services Router de las Cisco 10000 Series (ESR) con el Performance Routing Engine (PRE2) está fallando cuando usted identifica una variedad de mensajes de error de paridad.

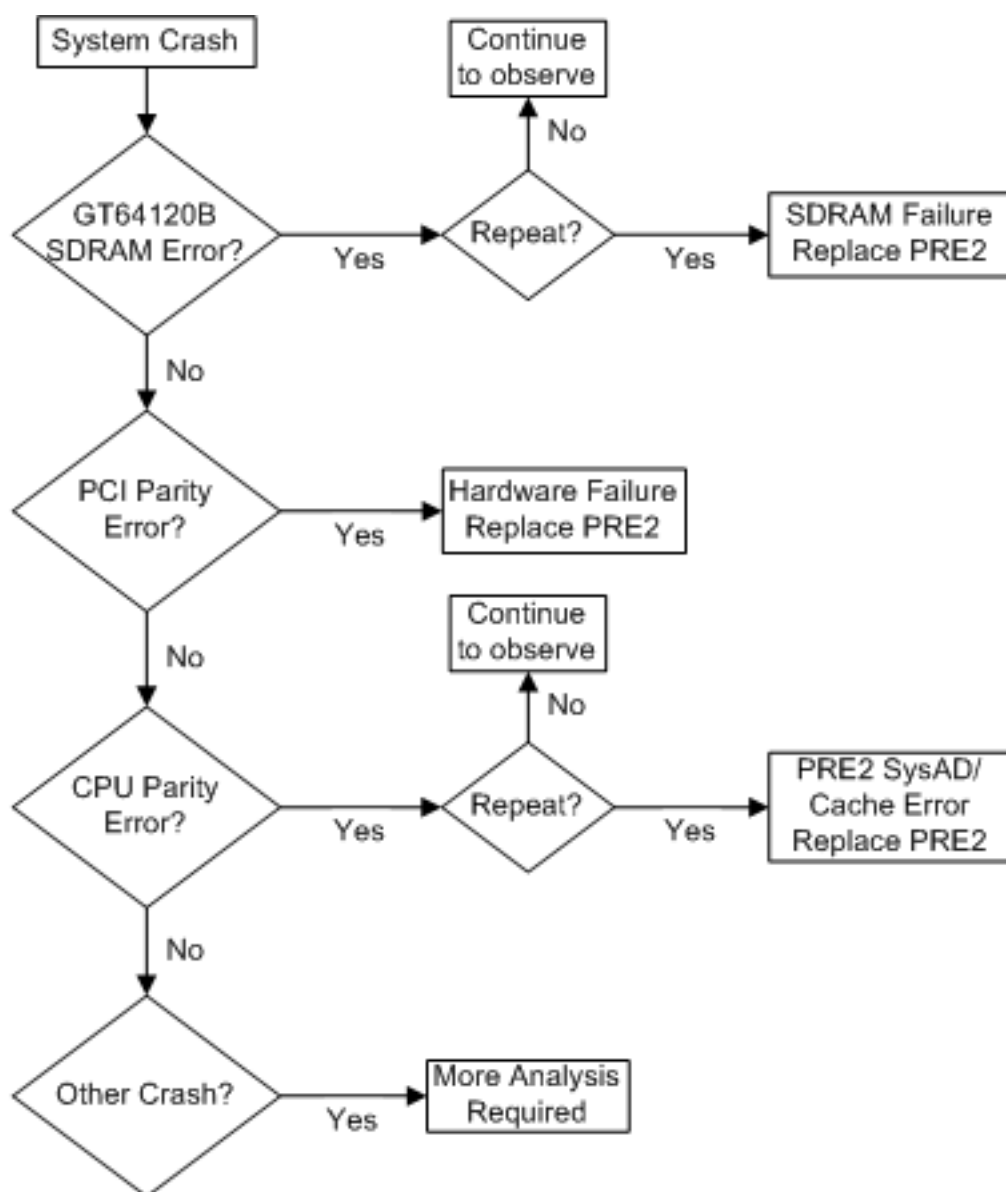
Las Cisco 10000 Series ESR PRE2 consisten en dos placas de circuito: el (RP) y el Forwarding Processor (FP) del Route Processor. El organigrama abajo puede ayudarle a determinar qué componente de un ESR PRE2 es responsable de la paridad o de los mensajes de error del código corrector de error (ECC) en el Route Processor.

Nota: Capture y registre el **show tech-support command output** y los registros de la consola, y recoja todo el [RMtermcode = 3 nfw](#) y archivos del pxf_crashinfo durante la paridad o los eventos de error ECC.

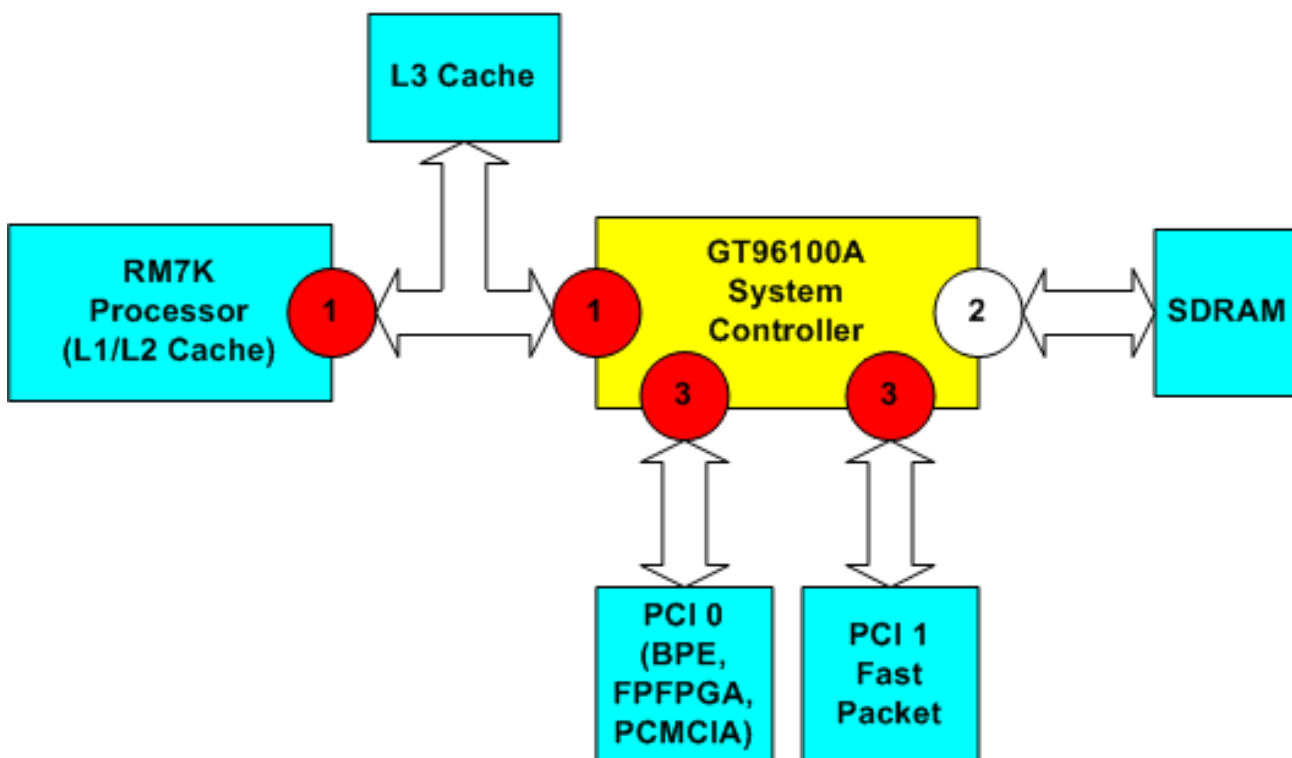
El diagrama siguiente describe la porción de la arquitectura PRE2 RP que puede experimentar la paridad o los errores ECC.

The **red** circles indicate paths where the PRE2 will detect parity.

The **white** circle indicates the path where single-bit errors will be detected and corrected.

1 CPU Parity Error (Cache, Bus Exception)

2 SDRAM Correct single-bit errors (SBEs)
OR
Detect multi-bit errors (MBEs)

3 PCI Parity Error

El PRE2 RP utiliza la corrección del error de un solo bit (SBE) y el ECC de detección del error de bits múltiples (MBE) a memoria compartida (SDRAM). Un SBE en SDRAM se corrige automáticamente, y el sistema continúa actuando como normal.

Un MBE en SDRAM es un evento fatal, que causa una excepción de error de memoria caché o error de bus ocurrir. El resto de la memoria y los busses en el sistema utilizan la detección de paridad de un solo bit. Los SBE en 1 y 3 en el diagrama antedicho son fatales y hacen al router reajustar.

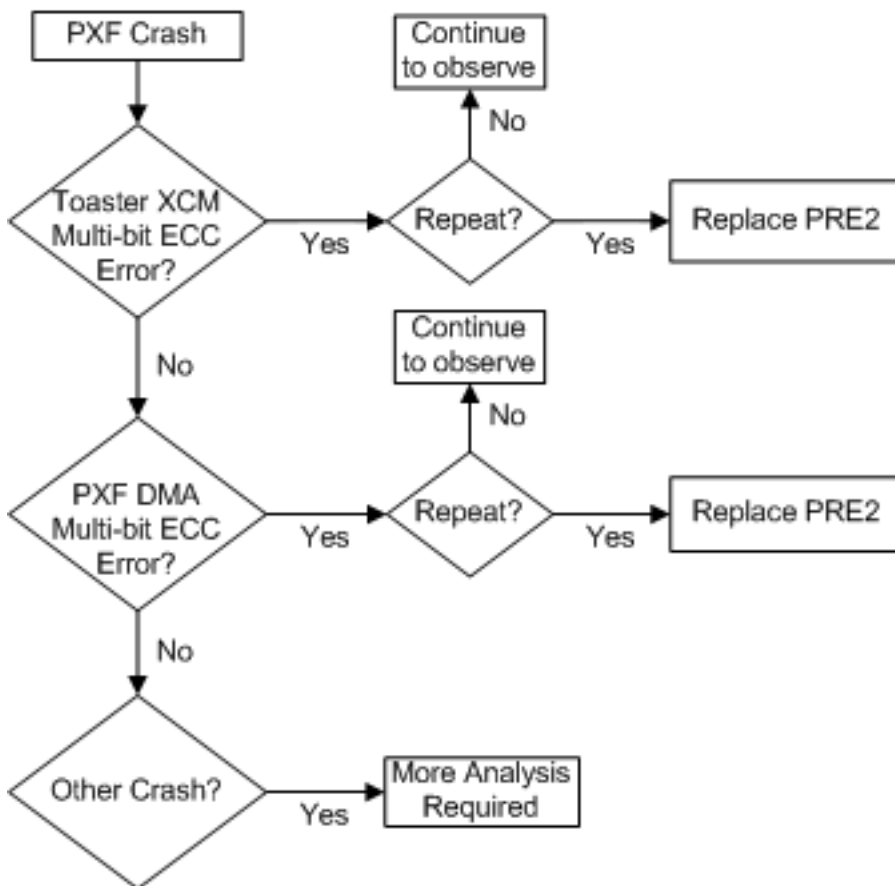
La placa de circuito FP es la tarjeta superior del ensamblaje PRE2. La tarjeta FP contiene cinco circuitos específicos de la aplicación (Asics), una sola interfaz de backplane ASIC, y la red del Parallel Express Forwarding cuatro (PXF) que procesa Asics. Cada ASIC tiene acceso a los sistemas de memoria externa.

El diagrama siguiente le ayuda a determinar qué componente de las Cisco 10000 Series ESR PRE2 FP es responsable de los mensajes de error ECC:

Errores DDR FCRAM ECC de ASIC de la interfaz de backplane

La interfaz de backplane ASIC tiene acceso a dos diversas memorias rápidas del RAM del ciclo de la velocidad de datos del doble del ECC protegido (DDR) (FCRAM), a memoria del paquete externa (EPM) y a la memoria del control externo (ECM).
