Ejemplo de la configuración del sistema del nanovoltio-borde de la migración del chasis único ASR

Este documento describe cómo emigrar al router de dos de Cisco servicios de la agregación (ASR) 9000 sistemas del chasis único (9K) a un sistema del borde de la virtualización de la red (nanovoltio).

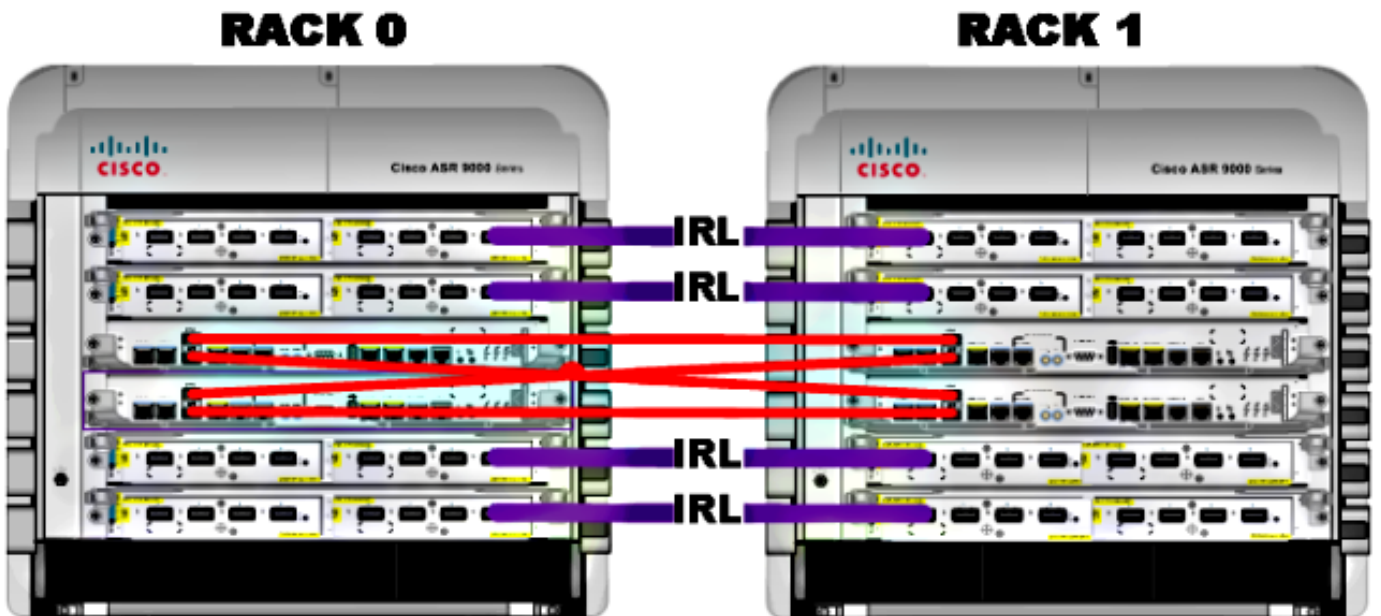
Diagrama de la red

El link de control o los puertos EOBC es la conexión del avión del control entre el dos Routers.

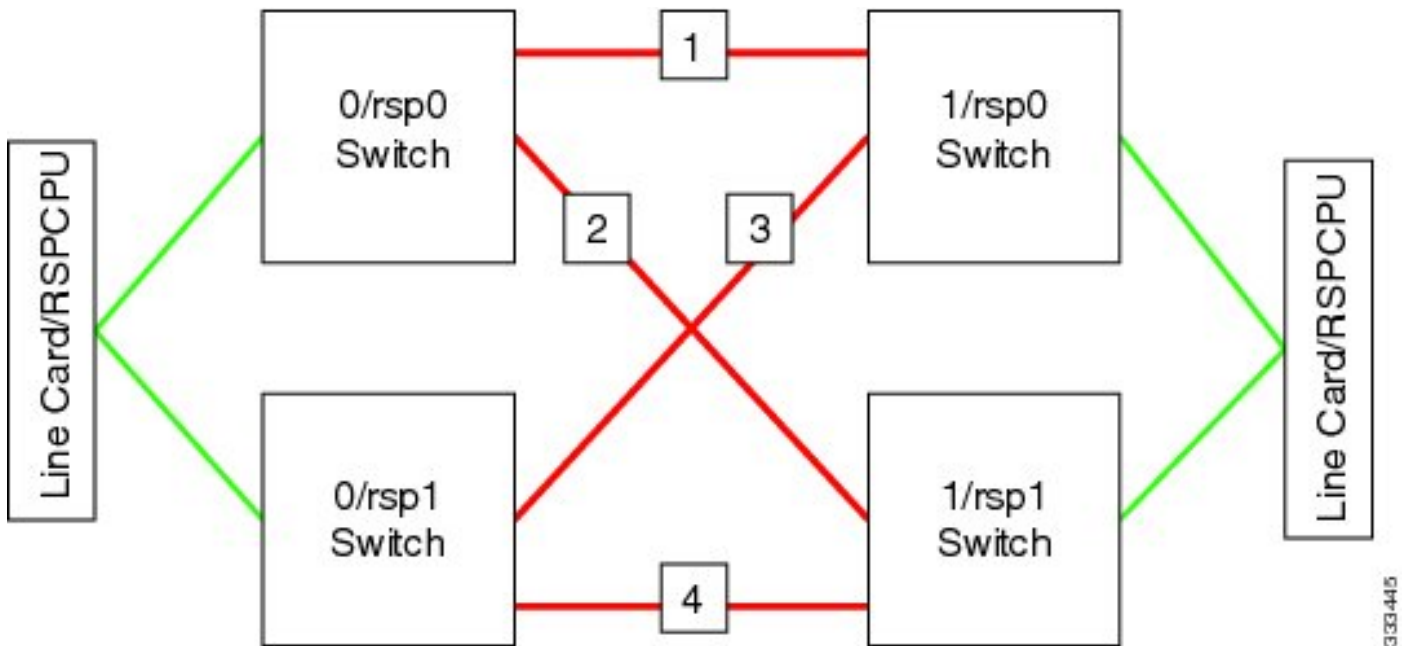
Nota: Los links de control son cruz conectada como se muestra aquí.

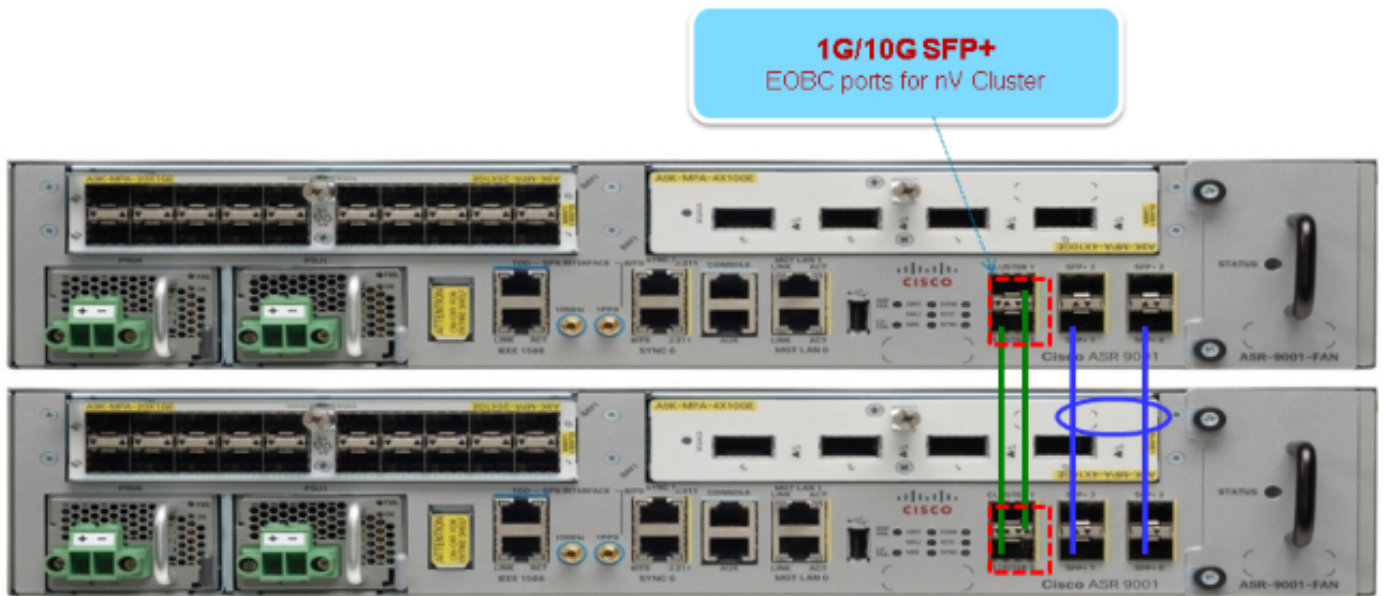
Para los 9001, hay dos puertos del **cluster** (representados en el verde) esos actúa como los links 10G EOBC. Cualquier puerto 10G se puede utilizar para los links IRL incluyendo los puertos a bordo SFP+ (representados en el azul) o un puerto 10G en un adaptador de puerto modular (MPA).
