# Resolución de Problemas de Paquetes Multicast Drop Through Bridge Group Members Without BVI nameif

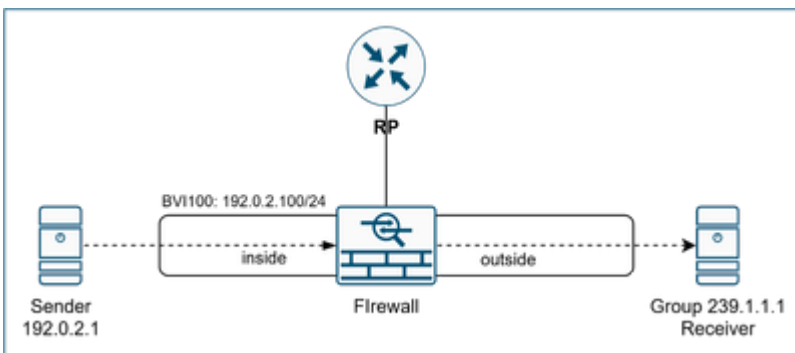
### Topología

- Firepower 4115 con Secure Firewall Threat Defence. Otras plataformas de hardware y

Security ASA también pueden verse afectadas.
