Workaround para la inaccesibilidad del GUI después de la actualización de 1.0.1.17 de la versión de firmware en el Routers RV320 VPN

El router RV320 es inaccesible después de la versión 1.1.0.09 de la actualización del firmware. Este artículo muestra el proceso de recuperación que necesita ser seguido para que el router sea actualizado a la última versión de firmware y al trabajo normalmente.

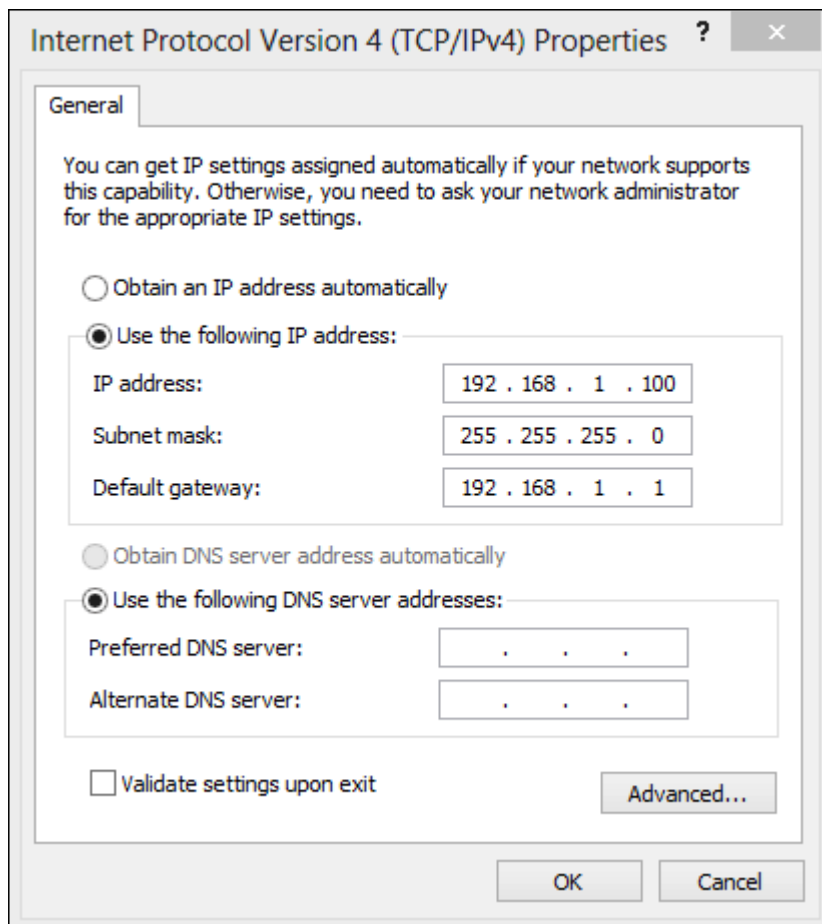
Paso 8. **Conexión de área local del teclado > propiedades > versión 4 (TCP/IPv4) del protocolo de Internet > propiedades.** La ventana de *pPropiedades de la versión 4 del protocolo de Internet (TCP/IPv4)* aparece:

Paso 9. Asigne un IP Address estático para el PC dentro de un rango de 192.168.1.2 a 192.168.1.254 en el campo de la dirección IP.

Paso 10. Ingrese a la máscara de subred en el campo de la máscara de subred.

Paso 11 Ingrese el default gateway en el campo del default gateway. El default gateway es la dirección IP del router RV320.
