# Comprensión y solución de problemas de tiempo de espera Astro/Lemans/NiceR en los routers Catalyst de la serie 4000/4500

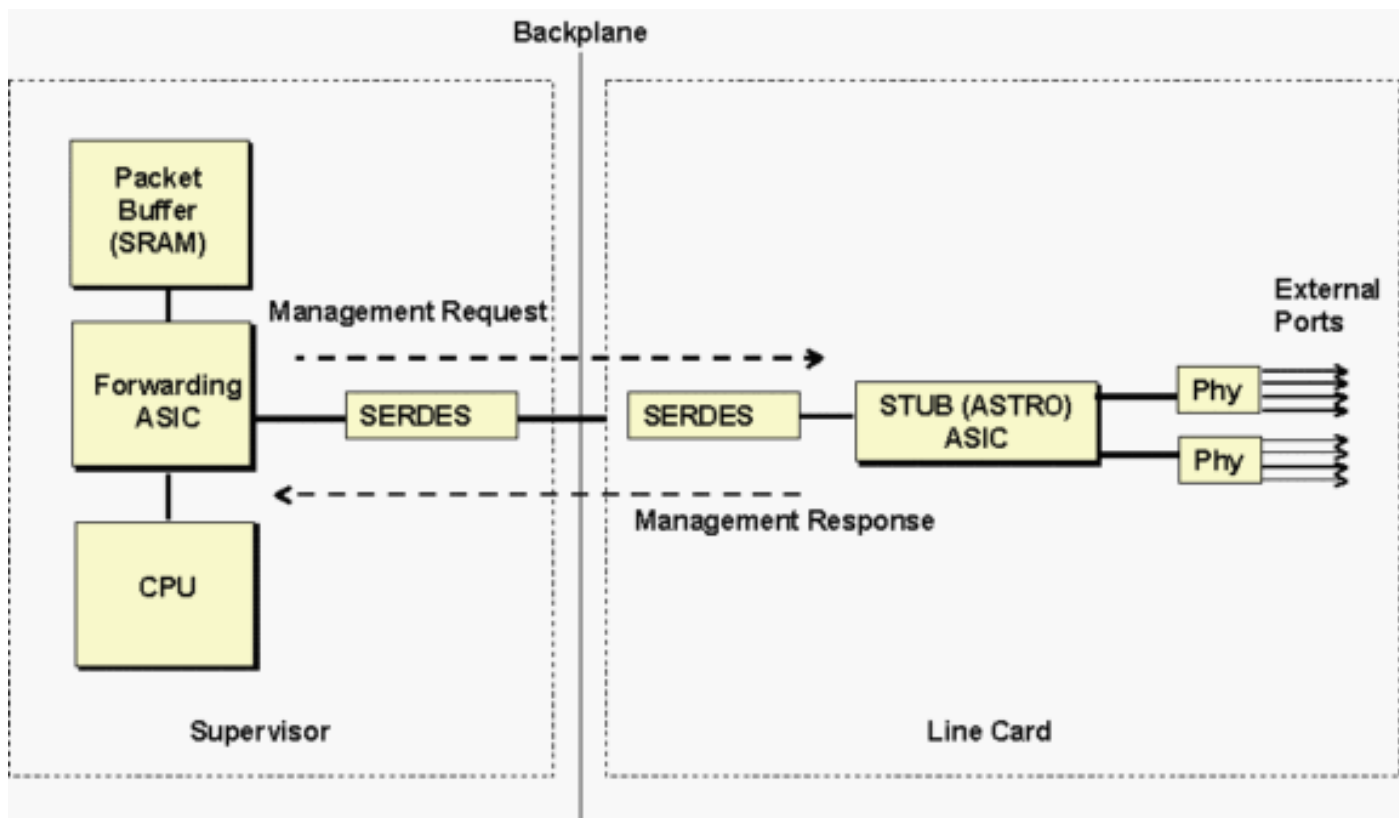
ASIC Stub Astro hace referencia al ASIC Stub 10/100 que controla un grupo de ocho puertos 10/100 adyacentes que comunican al Supervisor a través de una conexión de ancho de banda Gigabit a la placa de interconexiones, como se muestra en la figura a continuación.

Los Supervisores se comunican con el ASIC Stub de la tarjeta de línea mediante el componente SERDES (SERealizer-DESerIALIZer). Hay un componente SERDES en el lado del Supervisor que conecta a la placa de interconexiones y otro SERDES en la tarjeta de línea por cada ASIC de stub para la conexión a la placa de interconexiones.

El diagrama antedicho se puede utilizar en general para resolver problemas diverso tipo de linecards. El stub ASIC referido en los mensajes de tiempo de espera sería diferente dependiendo del tipo de linecard. Vea la tabla abajo para una lista de nombres de ASIC y de su descripción.
