Introducción

El switch series Catalyst 4000/4500 usa un diseño ASIC stub en la arquitectura del switch. El switch administra estos ASIC stub de tarjeta de línea (Astro/Leman/NiceR) a través del protocolo de control de administración interna. Cuando estas solicitudes y respuestas de administración interna se pierden o retrasan, se generan los mensajes de consola y syslog. Debido a que los motivos de estas pérdidas varían, la causa raíz no es obvia con estos mensajes de error.

El fin de este documento es contribuir a la comprensión del mensaje Astro/Leman/Nicer Timeout que se genera en la plataforma Cat4000 y resolverlos con la asistencia del TAC de Cisco. Las versiones futuras de CatOS y Cisco IOS® ofrecerán los mensajes de error mejorados, y si es posible, identifican la causa raíz del problema.

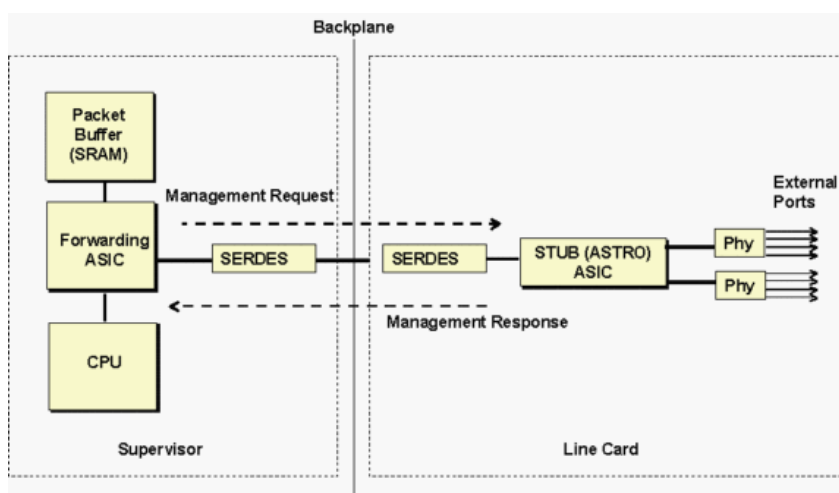
ASIC Stub Astro hace referencia al ASIC Stub 10/100 que controla un grupo de ocho puertos 10/100 adyacentes que comunican al Supervisor a través de una conexión de ancho de banda Gigabit a la placa de interconexiones, como se muestra en la figura a continuación.

Los Supervisores se comunican con el ASIC Stub de la tarjeta de línea mediante el componente SERDES (SERealizer-DESerIALIZer). Hay un componente SERDES en el lado del Supervisor que conecta a la placa de interconexiones y otro SERDES en la tarjeta de línea por cada ASIC de stub para la conexión a la placa de interconexiones.

El diagrama antedicho se puede utilizar en general para resolver problemas diverso tipo de linecards. El stub ASIC referido en los mensajes de tiempo de espera sería diferente dependiendo del tipo de linecard. Vea la tabla abajo para una lista de nombres de ASIC y de su descripción.

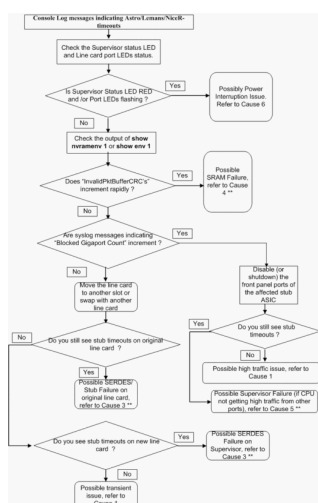
El siguiente diagrama de flujo de resolución de problemas presenta una manera rápida y fácil de aislar el problema entre las posibles causas de raíz:

** Las diversas causas raíz pueden exhibir los síntomas similares. Entre en contacto por favor TAC para el troubleshooting adicional.
