Saturación de unidifusión en redes de oficinas centrales conmutadas

Este documento trata de las posibles causas y las consecuencias de la inundación del paquete unicast en las redes de switch.

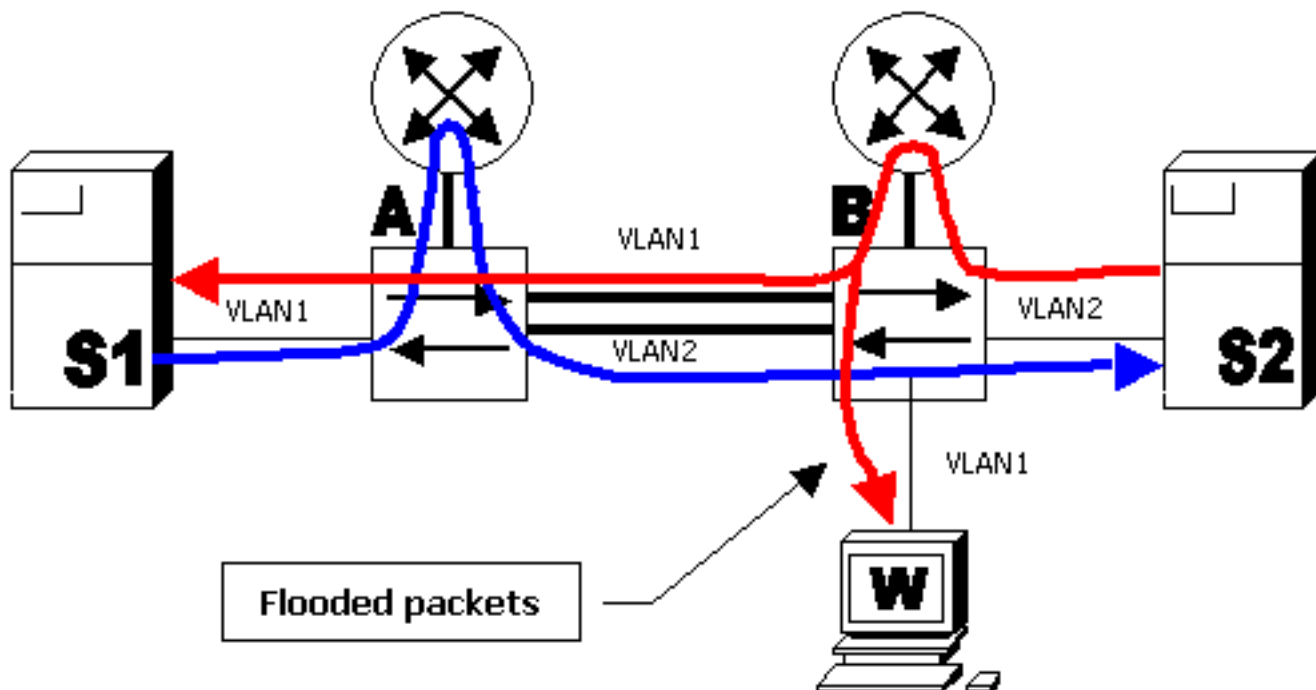
Grandes cantidades de tráfico inundado pueden saturar los links de ancho de banda bajo y causar problemas en el funcionamiento de la red o completar la interrupción de la conectividad en dispositivos conectados a través de tales links de ancho de banda bajo. Tenga en cuenta el siguiente diagrama:

En el diagrama anterior, el servidor S1 en la VLAN1 está ejecutando una copia de seguridad (transferencia masiva de datos) al servidor S2 en la VLAN 2. S1 tiene su gateway predeterminado que señala a la interfaz VLAN1 del router A. El servidor S2 tiene su gateway predeterminado que

señala a la interfaz VLAN2 del router B. Los paquetes desde S1 a S2 seguirán este trayecto:
