Resolución de Problemas de Recargas de Catalyst 9200/9300 Debido a Problemas de Pila

Este documento describe cómo resolver problemas de recargas inesperadas debido a problemas de pila en switches Catalyst 9000.

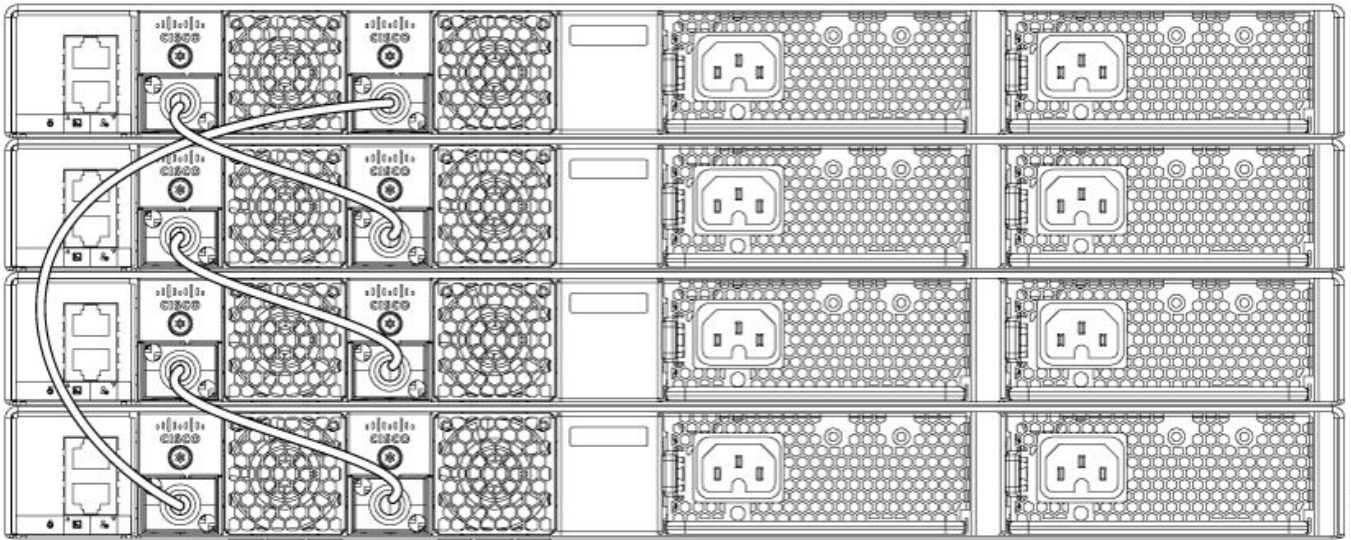
Catalyst 9200L y 9200

De esta manera, la configuración de la pila se ve como estas imágenes.

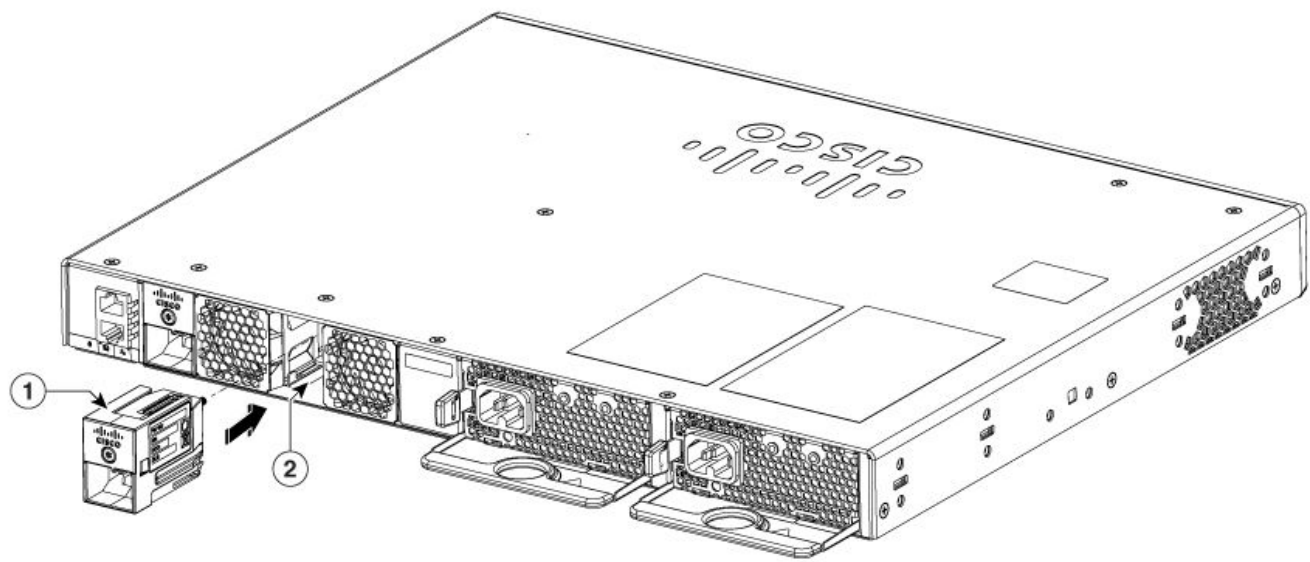
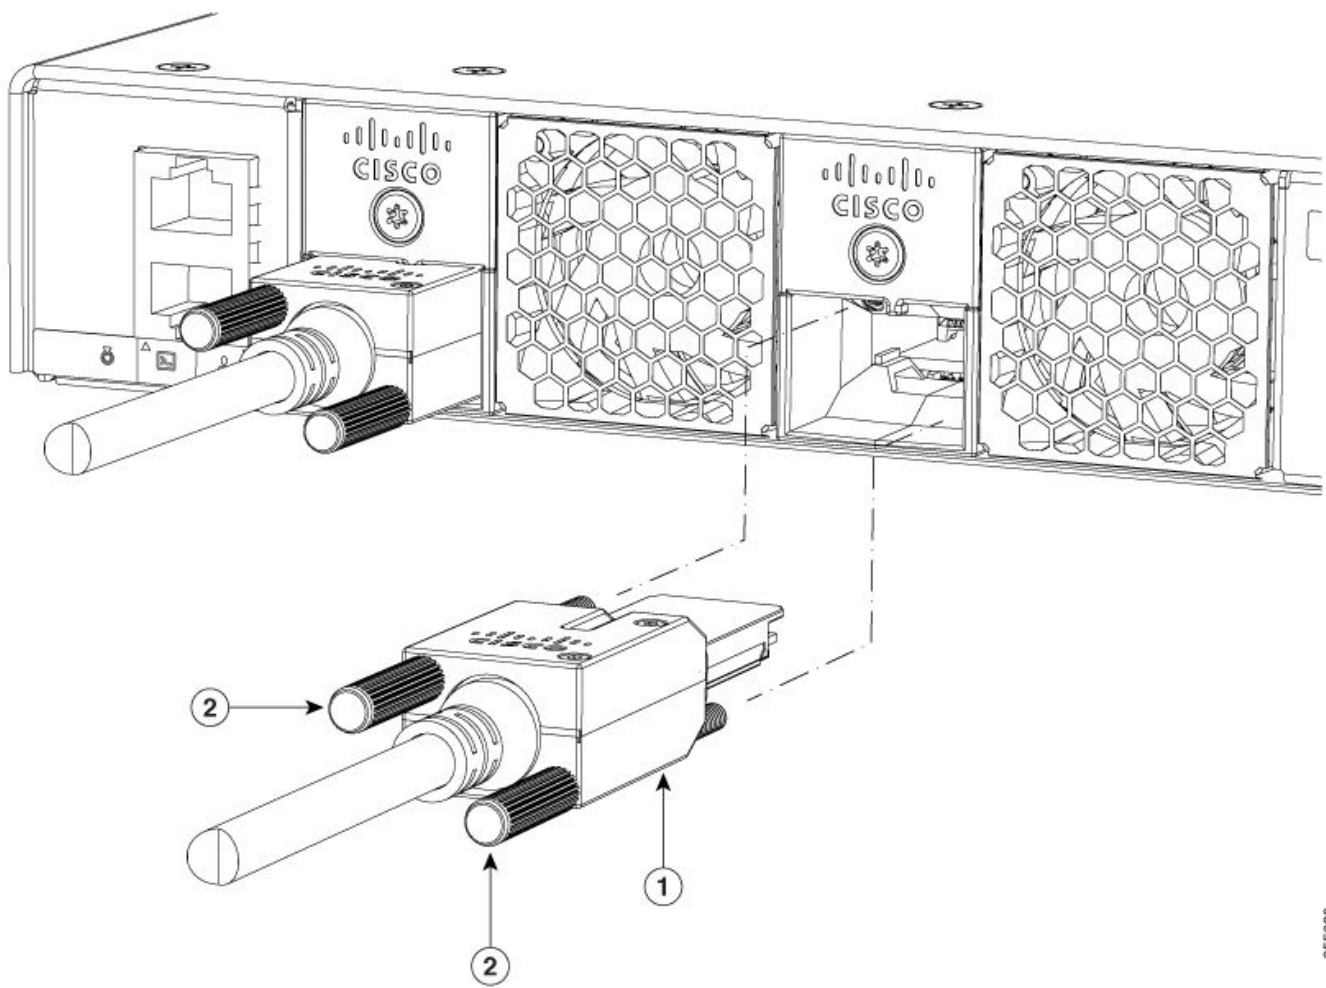
Catalyst 9200L y 9200

Cuando inserte el adaptador de pila o el cable de pila, siga estas instrucciones:

1. Asegúrese de que los adaptadores de pila estén insertados correctamente. El logotipo de Cisco debe estar en la parte superior.
2. Asegúrese de que el cable de la pila esté firmemente apretado a mano.

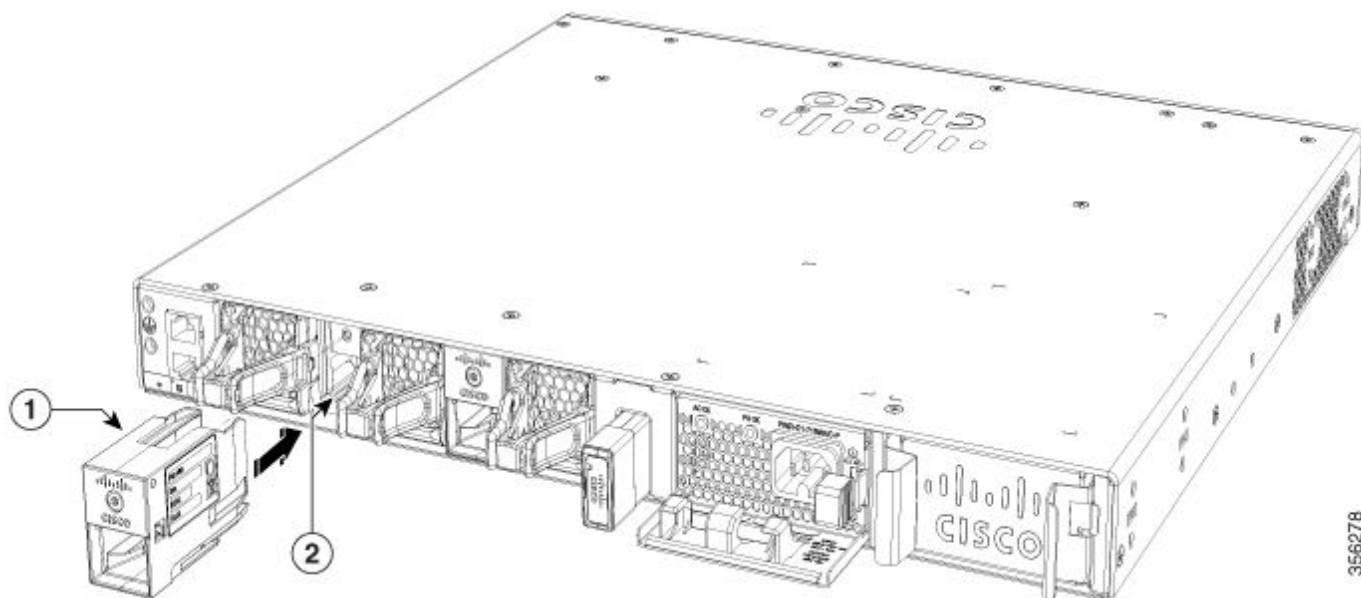
356278

Catalyst 9300L

1. Asegúrese de que los adaptadores de pila estén insertados correctamente. El logotipo de Cisco debe estar en la parte superior.
2. Asegúrese de que el cable de la pila esté firmemente apretado a mano.

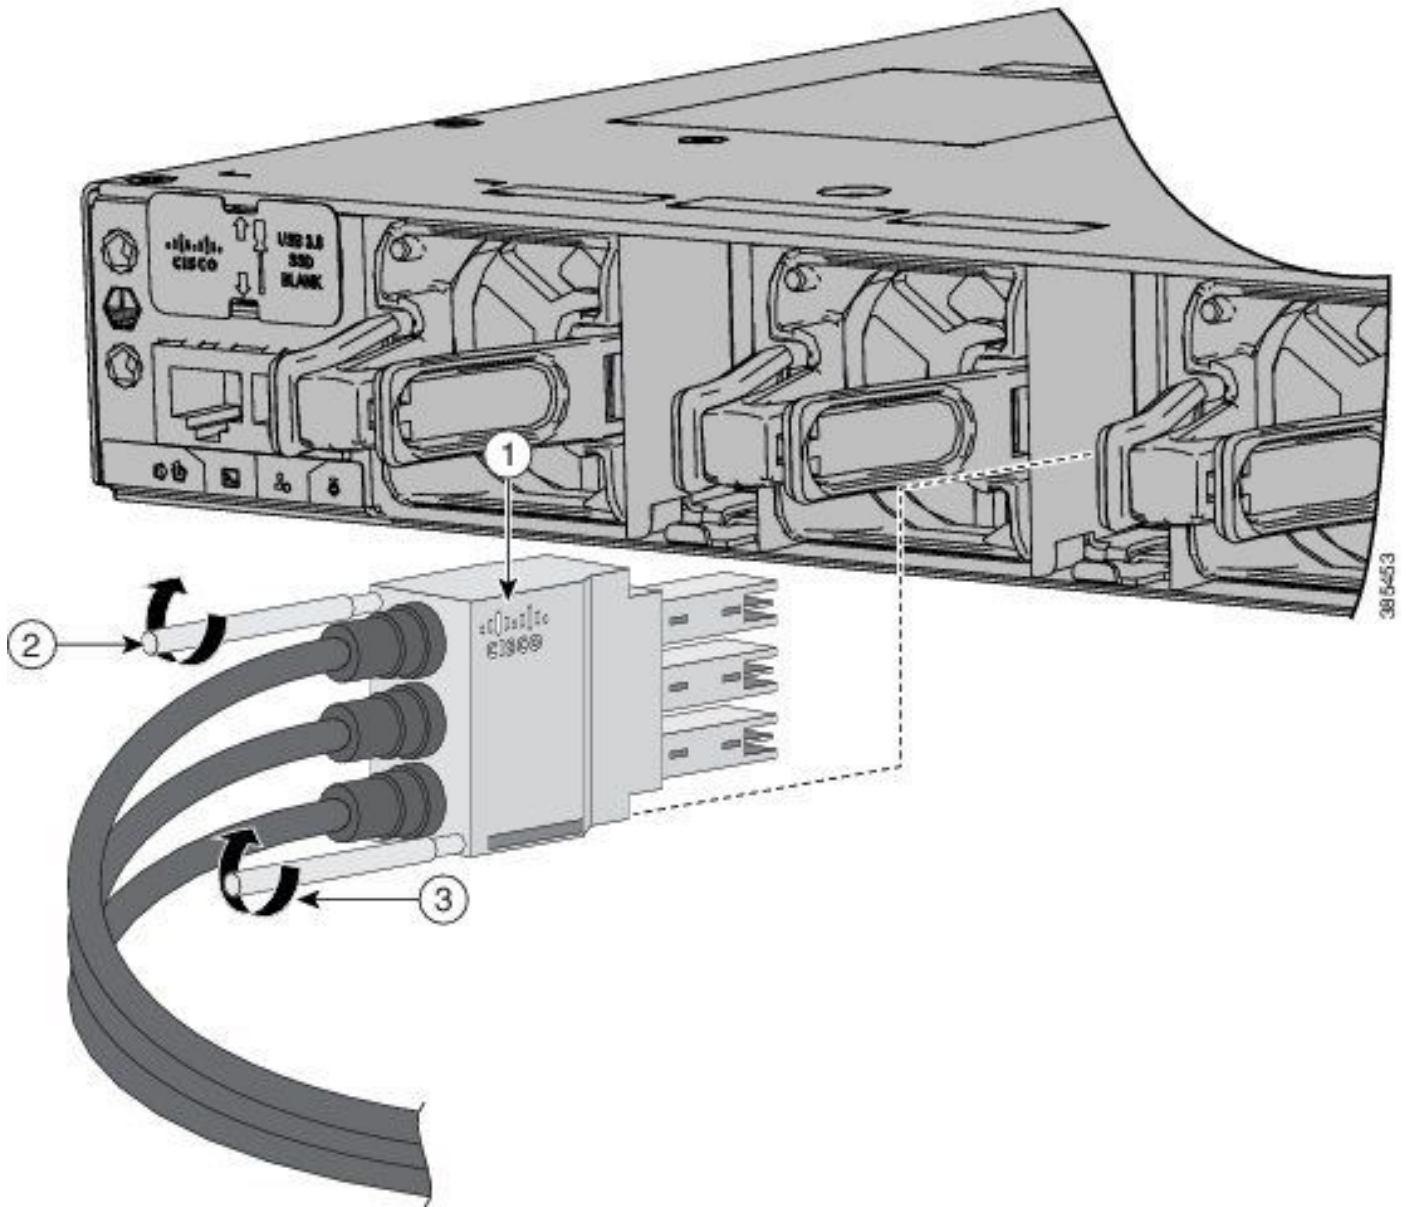
Catalyst 9300

1. El logotipo de Cisco debe estar en la parte superior.
2. Asegúrese de que los tornillos del conector estén bien apretados con la mano (no demasiado flojos, no demasiado apretados).
