Función del teléfono IP de Cisco - Distribución de los firmwares del par

Este documento describe los firmwares del par que comparten la característica (PFS) del teléfono IP que permite los Teléfonos IP situados en los sitios remotos para compartir los ficheros de firmware entre ellos, a diferencia del método tradicional de mejora de los firmwares del teléfono IP que exige el servidor del protocolo FTP de las curiosidades (TFTP) para enviar los ficheros de firmware a cada teléfono.

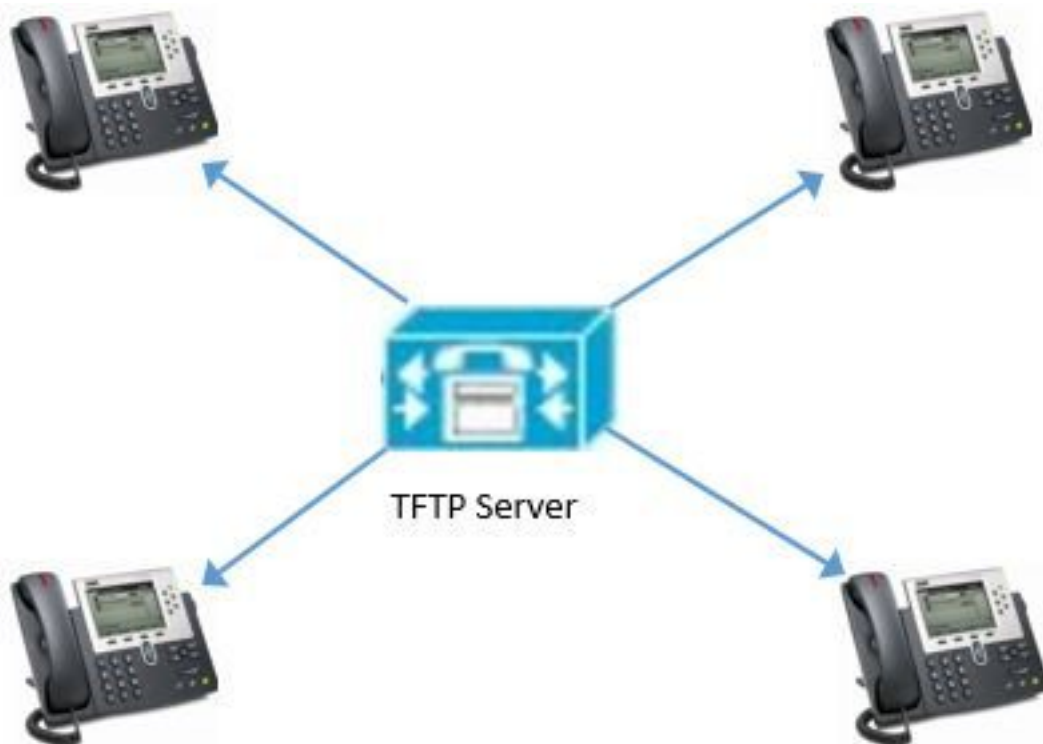
Cuadro 2. diferencia jerárquica entre el método de actualización tradicional y PFS
