Característica del Cisco IP Phone - Distribución del firmware del par

Introducción

Este documento describe el firmware del par que comparte la característica (PFS) del teléfono del IP que permite los Teléfonos IP situados en los sitios remotos para compartir los archivos de firmware entre ellos, a diferencia del método tradicional de actualización del firmware del teléfono del IP que exige al servidor TFTP para enviar los archivos de firmware a cada teléfono.

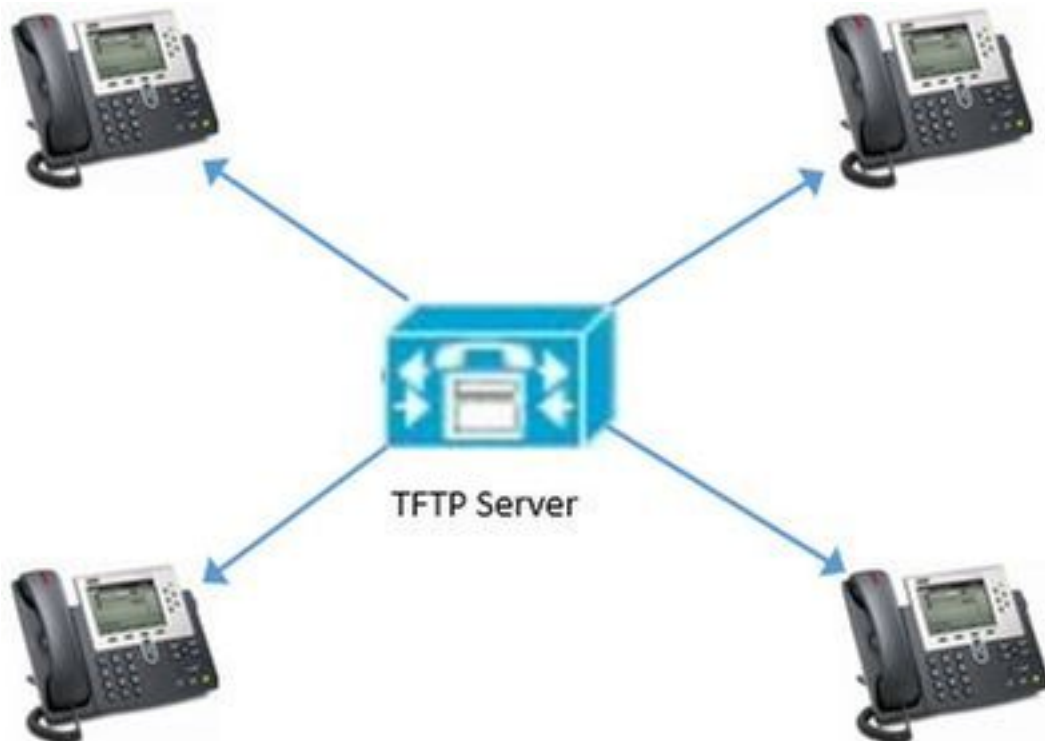
Cuadro 2. diferencia jerárquica entre el método de actualización tradicional y el PFS

Cuadro 2 (a). Actualización del firmware tradicional

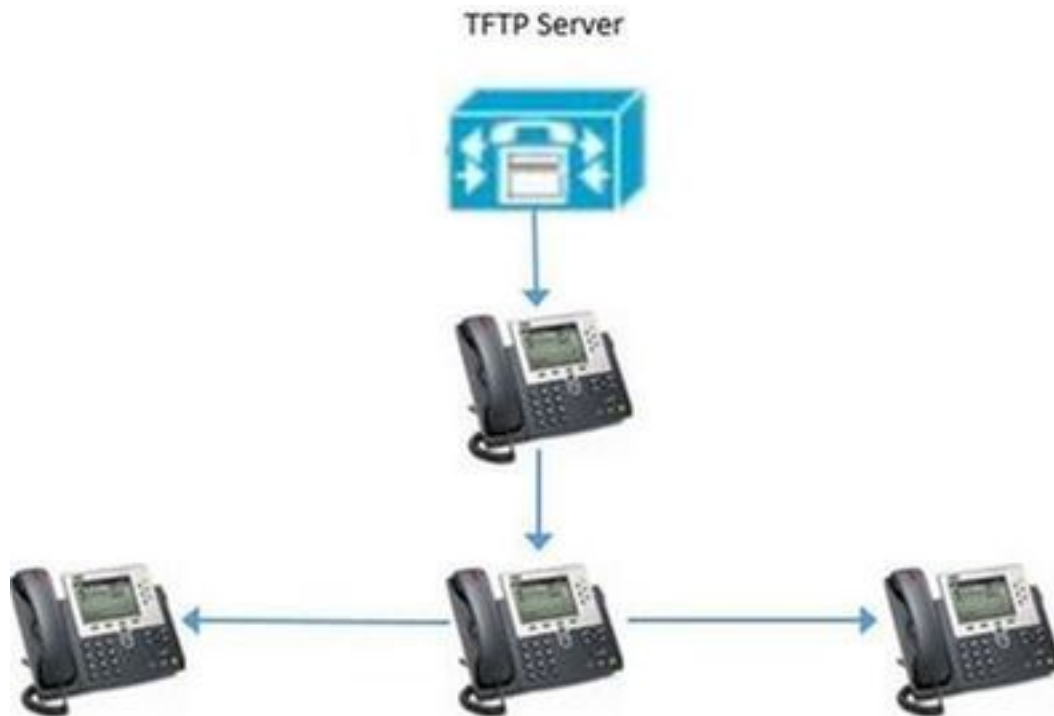
Cuadro 2 (b). PFS
