# Resuelva problemas a problemas de NIC de Sprint desconectado con el ICM

Este documento le dirige con los pasos necesarios determinar la causa raíz de los mensajes en el proceso del regulador de la interfaz de red Sprint de Cisco Intelligent Contact Management (ICM) (NIC) que indica que uno o más links SPRCOMM son CERRADOS (offline).

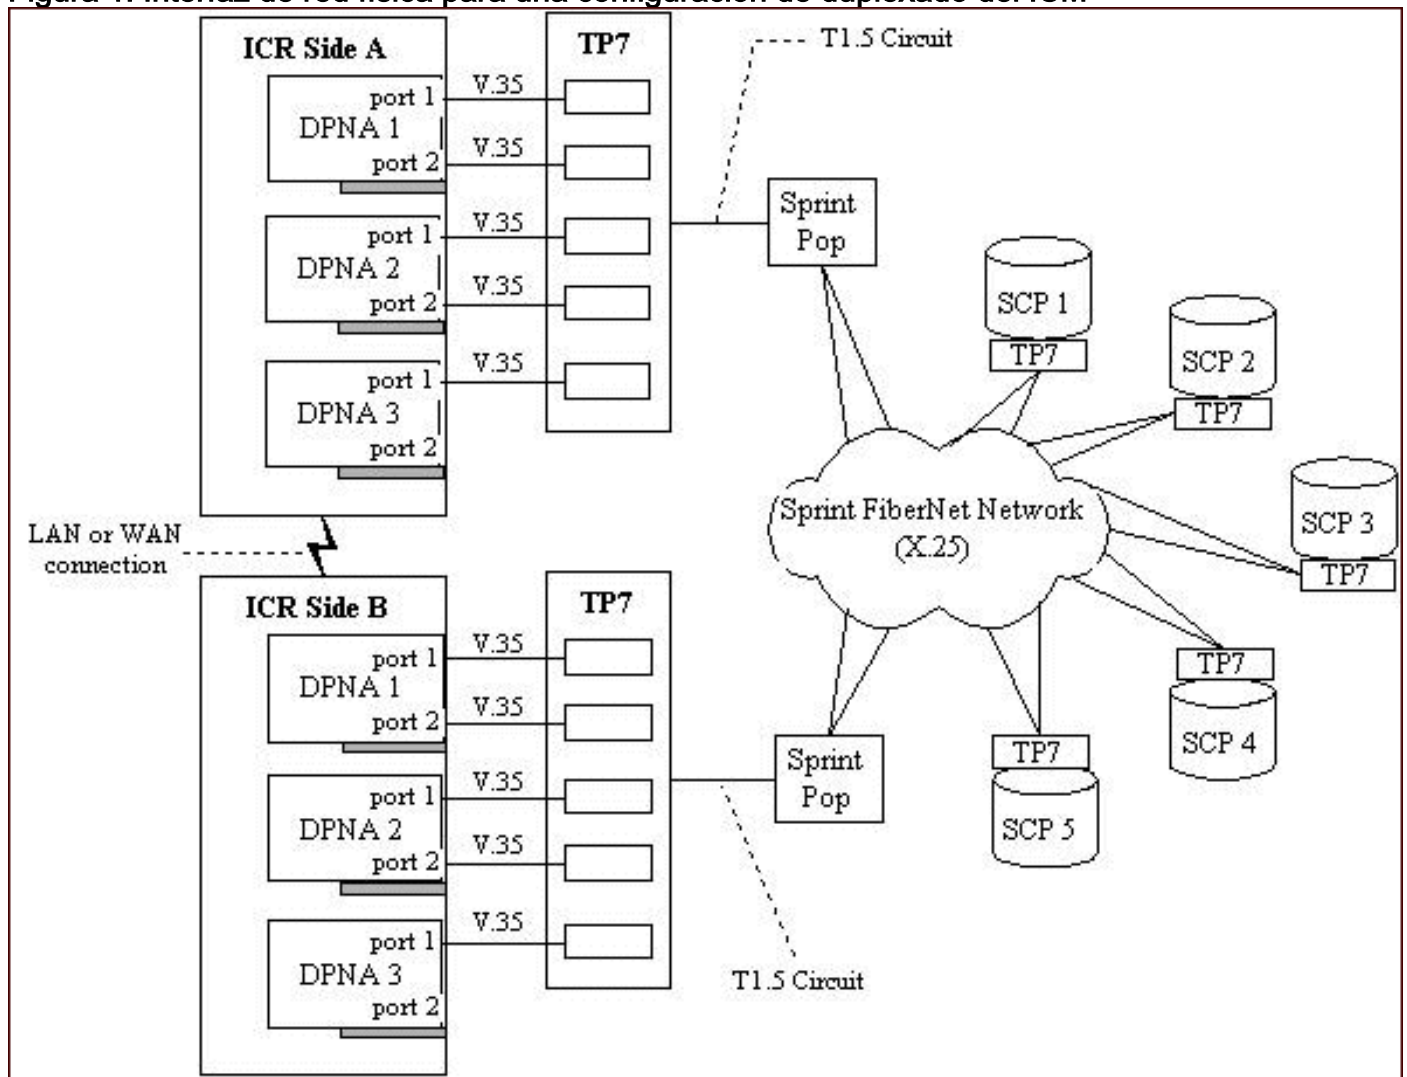
Figura 1: Interfaz de red física para una configuración de duplexado del ICM

Cisco suministra cinco cables 9-foot, que conecta de un puerto DPNA con el equipo de terminación del circuito Sprint usando una interfaz V.35. El cable tiene un conector del macho DB-26 al indicador luminoso LED amarillo de la placa muestra gravedad menor DPNA y un conector del macho estándar 34-pin V.35 al dispositivo de terminación del circuito Sprint. Los enlaces de comunicaciones se rutean al SCPs en la red Sprint. La interfaz de red física para la configuración del ICM duplicada se muestra en el [cuadro 1](#).
