# El conjunto de links AT&T SS7 no está disponible o no se puede acceder a él

Este documento proporciona un fondo y las soluciones para los mensajes de error del linkset de AT&T SS7 por ejemplo, “el linkset SS7 inasequible” y “la red SS7 inaccesible”.

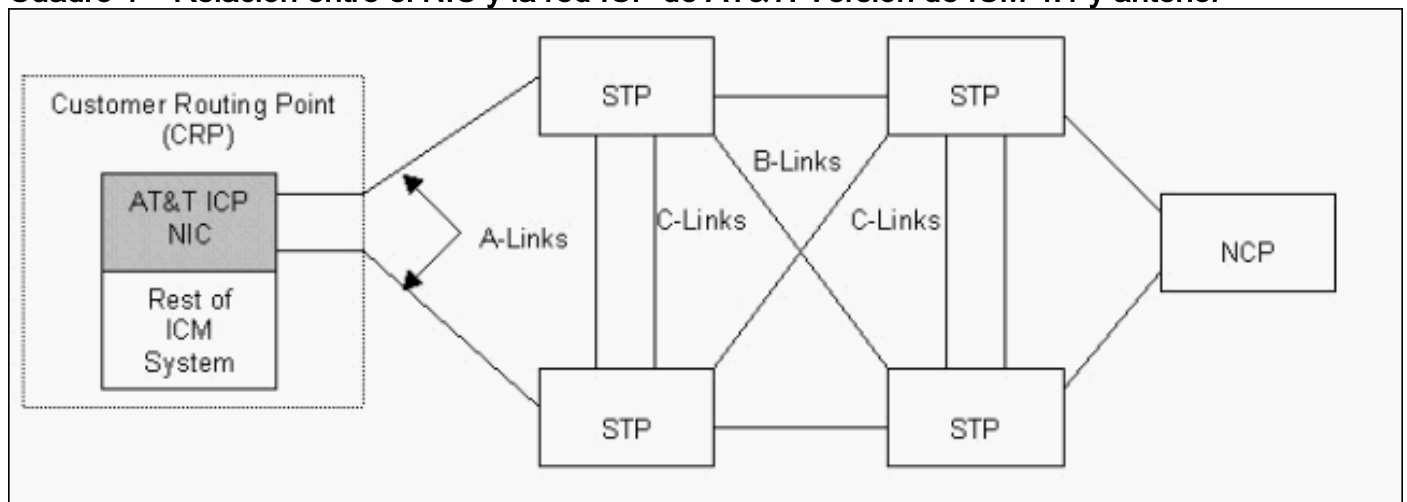
Dentro del ICM, la interfaz ICP se implementa como un ordenador y proceso dedicados, llamados Network Interface Controller (NIC). [El cuadro 1](#) representa la relación entre el NIC y la red ICP de AT&T.

**Cuadro 1 – Relación entre el NIC y la red ICP de AT&T: Versión de ICM 4.1 y anterior**

Cuando el ICM está conectado con la red ICP de AT&T, el ICM se considera como Customer Routing Point (CRP). El ICM comunica con la red de AT&T a través de los links SS7 a un par de las puntas de transferencia de señal acopladas (STP). Los STP llevan el tráfico de mensajes entre los Nodos y el Network Control Point (NCP). El NCP es un nodo de red de AT&T que procesa los pedidos de ruteo de llamadas al número 800 recibidos de los switches de teléfono en la red de AT&T.

AT&T NIC conecta el CallRouter ICM con un par de STP en la red a través de dos circuitos 56-Kbps llamados los Uno-links. AT&T proporciona estos links como parte del servicio ICP. Los Uno-links vienen como un par, así que significa que la redundancia de link es una característica estándar. Cada Uno-link termina en un indicador luminoso LED amarillo de la placa muestra gravedad menor SS7 en la plataforma NIC ICP.

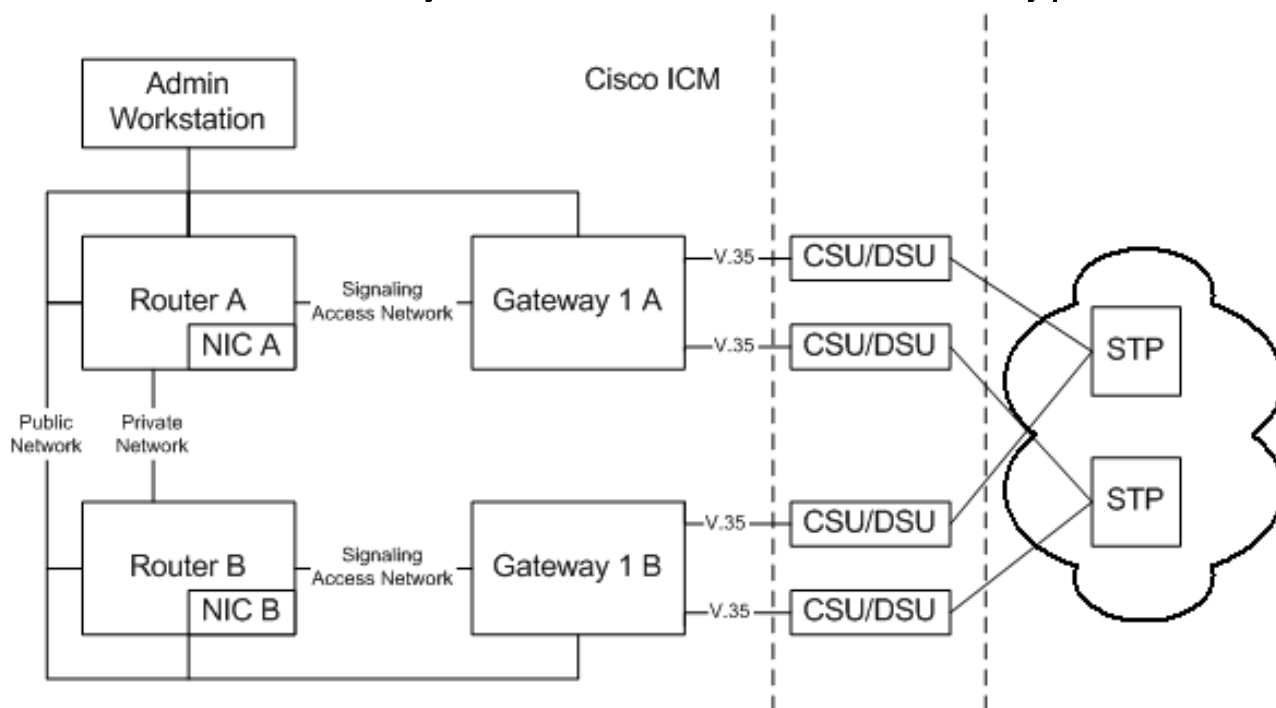
[El cuadro 2](#) muestra a configuración completa de los “pares acoplados” donde dos Routers con dos NIC está conectado con dos gateways que cada uno está conectada con dos STP (puntos de transferencia de señalización). Esta configuración redundante permite completamente cualquier solo punto de falla en el ICM sin afectar a la capacidad del ICM de rutear las llamadas.

**Cuadro 2 – Relación entre el NIC y la red ICP de AT&T: Versión de ICM 4.2 y posterior**

Ayuda de uno o más links de señalización para alcanzar la conexión a una red SS7. La implementación de la interfaz del vínculo físico está a través de las placas adaptadoras insertadas en el gateway PC. El gateway puede soportar hasta dos placas adaptadoras PCI SS7 aunque un indicador luminoso LED amarillo de la placa muestra gravedad menor sea adecuado para la mayoría de las instalaciones. Cada placa adaptadora proporciona cuatro links de señalización y requiere un slot dedicado PCI dentro de la máquina. Usted puede utilizar un, dos, tres o cuatro links por el indicador luminoso LED amarillo de la placa muestra gravedad menor cuanto sea necesario.

Cada placa adaptadora soporta cuatro 56 o 64 links kbit/segundo SS7 sobre una interfaz eléctrica V.35. El cronometrar proporcionado de la red (CSU/DSU) determina la velocidad en baudios real. Cuatro cables de DTE 10-foot acompañan cada indicador luminoso LED amarillo de la placa muestra gravedad menor. Cada cable termina en un conector masculino del bloque 34-pin con un pinout estándar V.35.
