Caso práctico de instrumentación de telefonía IP: Boletín nacional Singapur

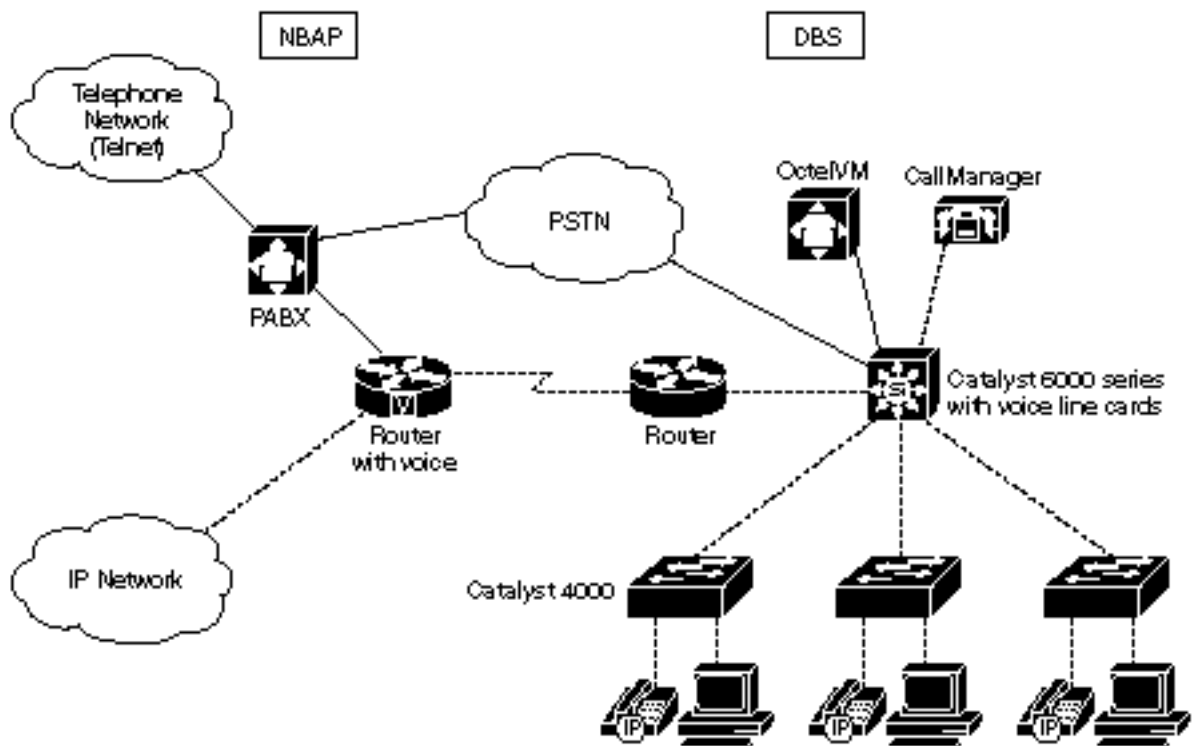
Un link del Red de área ancha (WAN) conecta los DB que construyen con la construcción NBAP menos de 1 kilómetro lejos. Este link PÁLIDO lleva el tráfico del protocolo voice over internet (VoIP) a través al NBAP, donde un gateway conecta en el NB PBX la red mundial. Este diagrama muestra los DB y las construcciones NBAP.

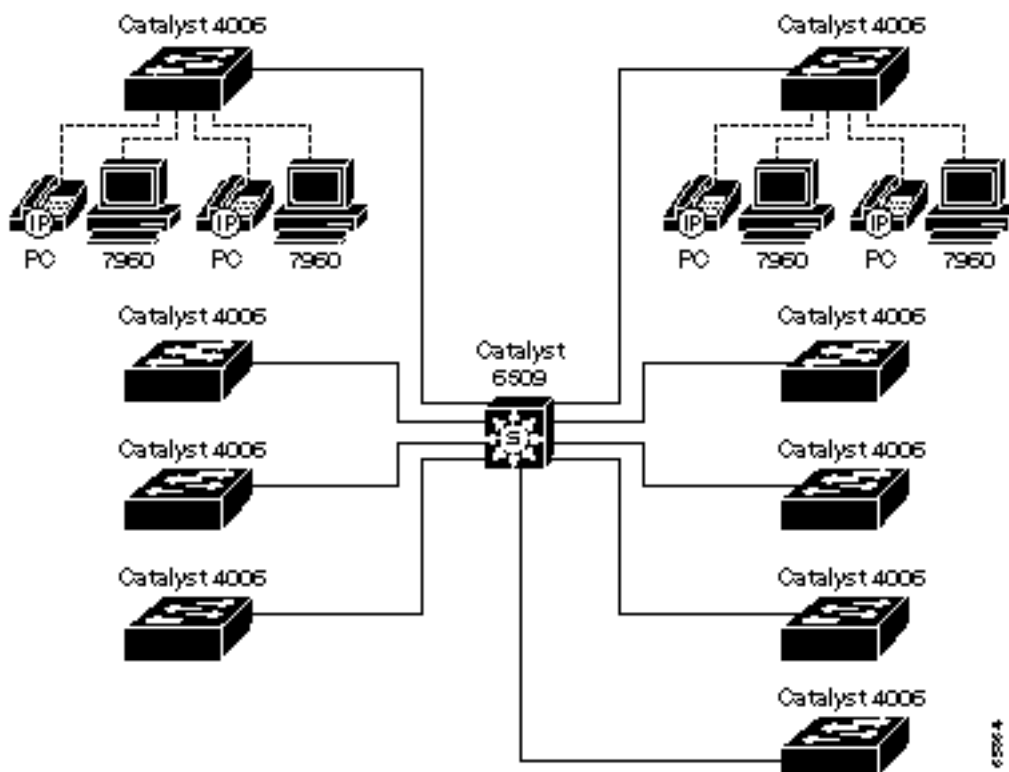
Los Catalyst 4006 Switch conectan de nuevo al Catalyst 6509 por uno de los puertos de GE en el supervisor, en una moda pura del hub-and-spoke. Cuatro de los cinco suelos tienen dos Catalyst 4006 Switch mientras que el quinto suelo tiene un Catalyst 4006 Switch. Este diagrama ilustra cómo el Switches se separa a través de los suelos y cómo él conecta de nuevo al Catalyst 6509 Switch.

El Catalyst 6509 constituye un solo punto de falla serio. Una mejora importante en la Disponibilidad se puede alcanzar agregando un segundo Catalyst 6509, y la reposición doble los Catalyst 4006 Switch a ambos switches del núcleo usando el puerto de repuesto de GE en los supervisores del Catalyst 4006. Con este diseño, hay poca alineación para la duplicación todos los módulos en el Catalyst 6509. Bastante, los módulos que existen (los supervisores, GE, y los módulos FXS) se pueden partir a través de los dos chasis. Sin embargo, un módulo ocho puertos adicional del e1 debe ser agregado para poder también partir la conectividad PSTN a través de los dos chasis. Este diseño también permite para que los dos Ciscos CallManagers sean conectados con los switches diferentes. Esto se asegura de que un error del Catalyst 6509 no aisle totalmente los Ciscos CallManagers.

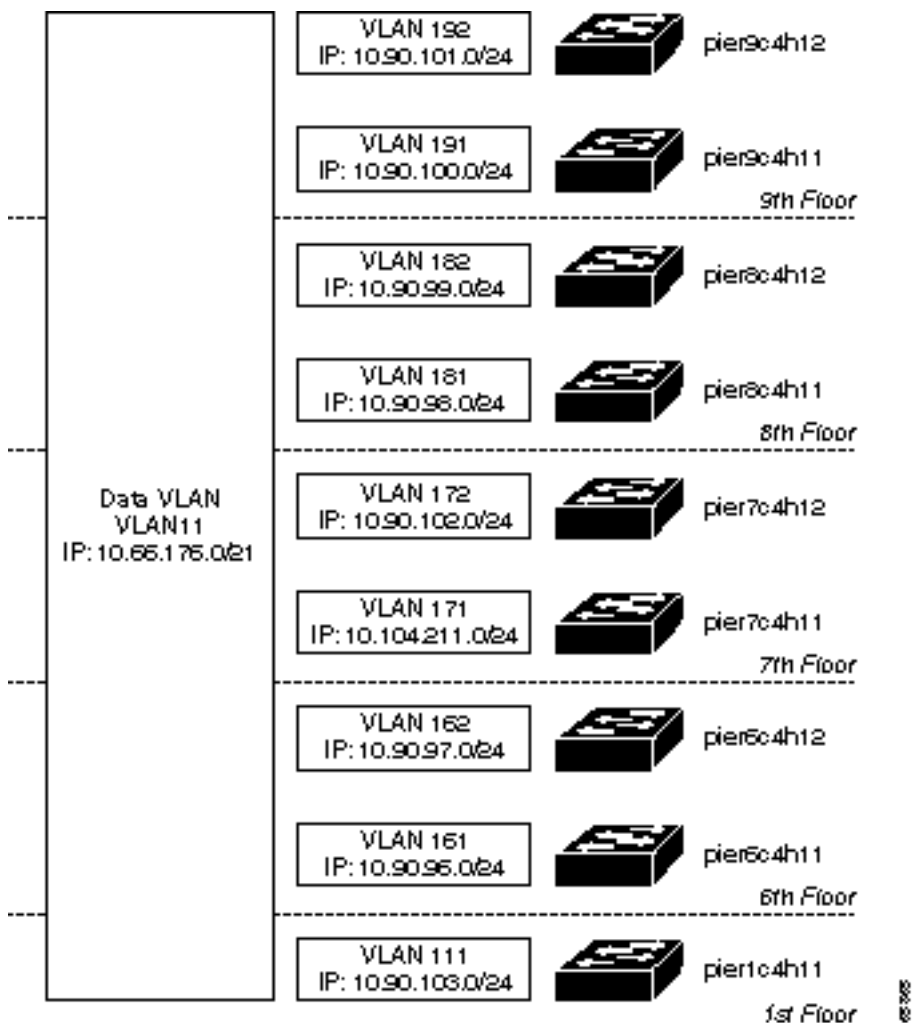
El NB sigue las recomendaciones sobre diseño de Cisco y tiene los Teléfonos IP y dispositivos de datos en los LAN virtuales separados (VLAN). Cada Catalyst 4006 tiene su propio VLAN de la Voz. Por lo tanto, hay dos VLAN de la Voz por el suelo, para un total de VLAN de nueve Voces. Cada Catalyst 4006 tiene 240 puertos. Por lo tanto, cada VLAN de la Voz es potencialmente casero a 240 Teléfonos IP. Esto es un diseño conservador, pero tiene la ventaja que limita el impacto si un dispositivo en mal funcionamiento inunda el VLAN con los broadcasts. Cuando las rutas del Catalyst 6000 Family MSFC entre los VLAN, acotan el rendimiento de reenvío 3 no es un problema.

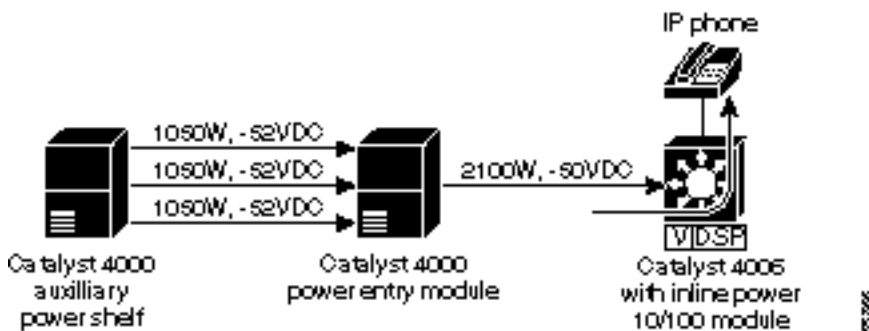
Todos los Teléfonos IP reciben la alimentación en línea del linecards del Catalyst 4006. El Switches ellos mismos es accionado por tres fuentes del en-chasis corriente de CA. La alimentación en línea, sin embargo, es originada externamente del estante de energía auxiliar 4006 de Catalyst (WS-P4603). El estante de energía tiene tres fuentes de alimentación. Cada uno

suministra 1050W en -52V DC. Esto es suficiente accionar un Catalyst 4006 Switch completamente poblado con el Cisco IP Phone 7960s conectado con los 240 puertos.

Todos los Catalyst 4006 Switch se fugan un (UPS) de la fuente de alimentación ininterrumpida. Esto permite que continúen la operación por dos horas en caso de corte del suministro de electricidad. Los Ciscos CallManagers conectan con UPS de cuatro horas.

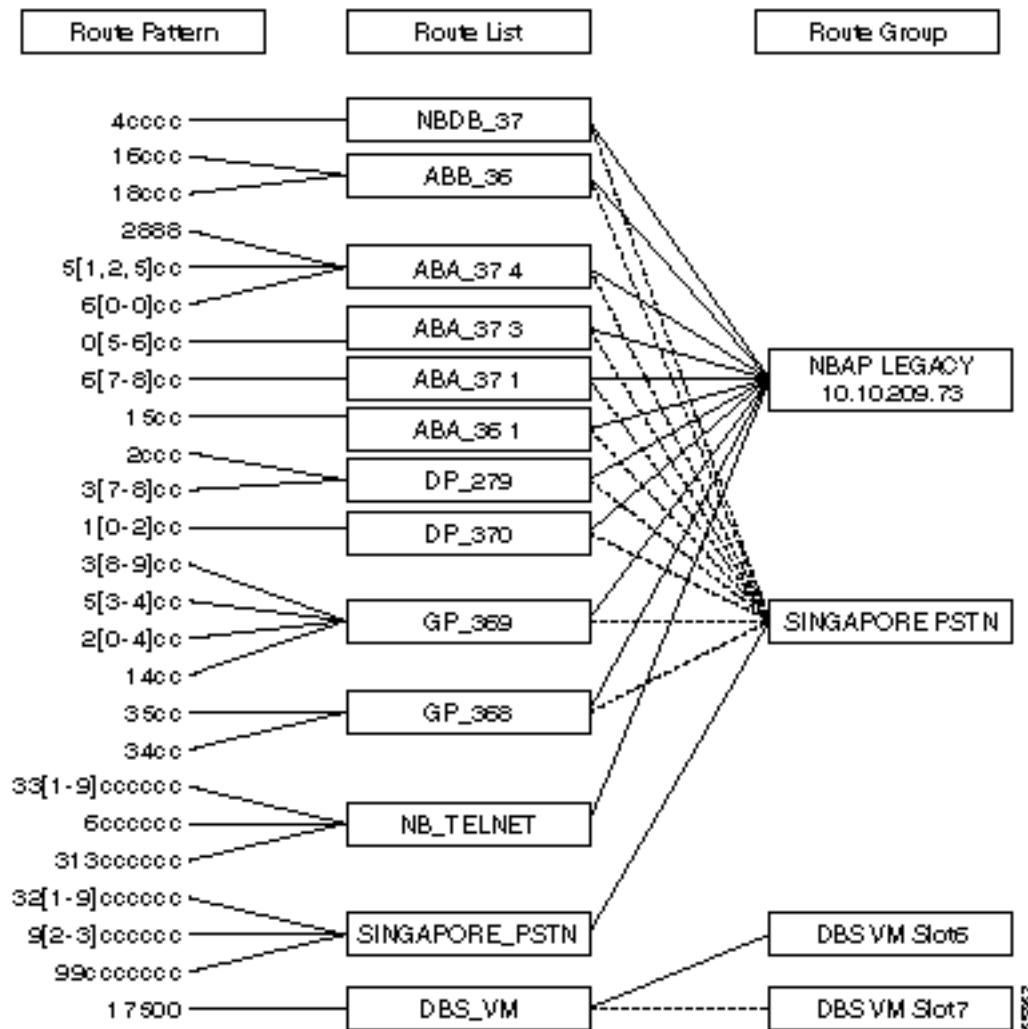
Este diagrama muestra todas las listas de la ruta NB. Los dos o el número de tres dígitos incluidos en nombre de la mayoría de las listas de la ruta refleja los dígitos que se prefijan a la extensión llamada, siempre que las llamadas se envíen al Grupo de Routes DB PSTN.

Todo que ahora permanece es definir los modelos de la ruta apropiada y conectarlos a los Grupos de Routes. Esto es directo para los primeros tres elementos enumerados arriba, pues solamente se requiere una lista de la solo ruta. Las cosas consiguen levemente más implicadas con el elemento más reciente debido al grupo de la ruta de seguridad. El trayecto preferido para una llamada de un teléfono del IP a extensión PBX está con la NBAP Legacy Route Group. Si este gateway es inasequible, las llamadas se rutean con el PSTN a través del Grupo de Routes DB PSTN. Cuando sucede esto, los dígitos tienen que ser prefijados a la extensión marcada para crear el número de teléfono completo PSTN. Los dígitos prefijados dependen del sitio que es llamado, por lo tanto, cada sitio debe tener una diversa lista de la ruta. Porque hay cinco sitios NB con los PBX, y varios prefijos PSTN por el sitio, terminan para arriba con diez listas de la ruta.

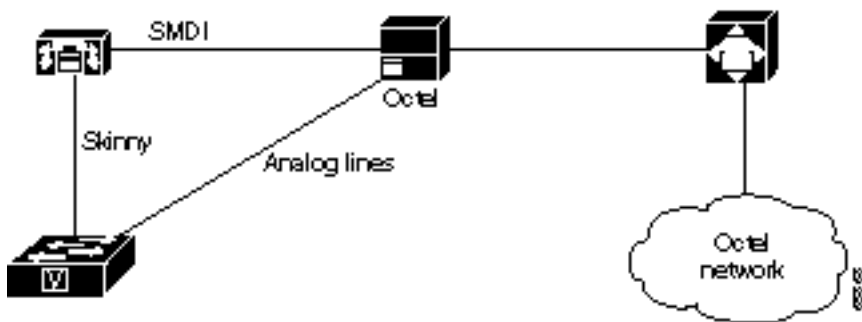
El Cisco CallManager conecta con el sistema de correo de voz Octel mediante dos indicadores luminosos LED amarillo de la placa muestra gravedad menor 24-port FXS en el Catalyst 6509 Switch. Solamente 30 de los 48 puertos disponibles se utilizan. Un link del Simplified Message Desk Interface (SMDI) 9600 BPS conecta el CallManager primario de Cisco con el dispositivo Octel.

El sistema Octel también está conectado con la red Octel corporativa NB. Esto se hace mediante cuatro puertos de Oficina de intercambio remoto (FXO) en el dispositivo Octel que conecten con Lucent un Definity viejo PBX. Este diagrama muestra cómo el sistema Octel DB conecta con el nuevo y el viejo mundo.

Nota: El diseño inicial no incluyó el PBX. Bastante, la idea era a la red el correo de voz a través a través del indicador luminoso LED amarillo de la placa muestra gravedad menor 24-port FXS y de la red VoIP. Pero durante el piloto, los problemas fueron encontrados de la manera que el indicador luminoso LED amarillo de la placa muestra gravedad menor FXS manejó los tonos del Dual Tone Multi-frequency (DTMF) del dispositivo Octel. Como solución alternativa, el indicador luminoso LED amarillo de la placa muestra gravedad menor 24-port FXS fue substituido por un Cisco IOS Gateway. Esto trabajada muy bien, pero el NB prefirió la solución PBX-basada.

- El link SMDI no es redundante: Un error del CallManager primario de Cisco tomará el Out Of Service del sistema de correo de voz. Si ocurre esta situación, la estrategia NB es mover manualmente el cable SMDI al Cisco CallManager de backup. Alternativamente, un divisor SMDI permitiría que ambos CallManagers fueran conectados al mismo tiempo, y permite la falla automática.
- Ambos indicadores luminosos LED amarillo de la placa muestra gravedad menor 24-port FXS residen actualmente en el mismo chasis del Catalyst 6509. Un error del Catalyst 6509 tomará el Out Of Service del sistema de correo de voz. Según lo discutido anterior en este documento, hay mucho que se ganará en términos de resistencia agregando un segundo Catalyst 6509.
