Falla de CallManager de comunicar con los mensajes unificados Avaya vía el VG224 usando el SMDI

Este documento describe una razón por la que el Cisco CallManager no puede comunicar con el sistema de mensajes unificados Avaya vía Gateway de voz Cisco VG224 usando el protocolo del Simplified Message Desk Interface (SMDI). Este documento también proporciona una solución.

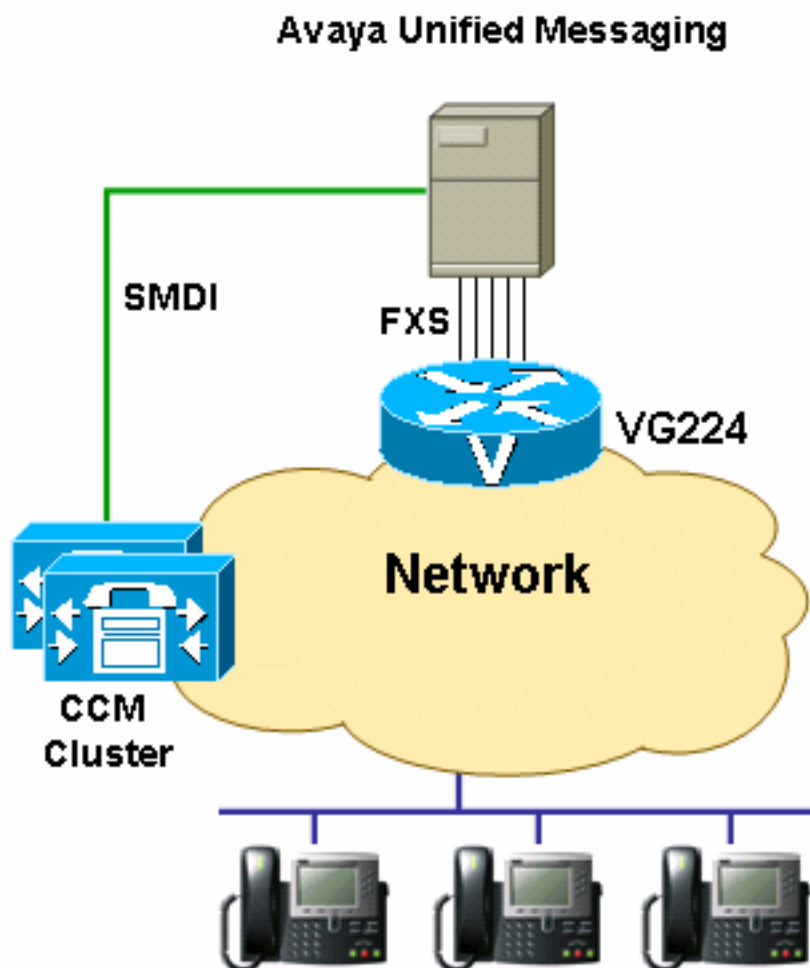
[El cuadro 1](#) muestra la topología del problema.

Cuadro 1 — Integración del CallManager y del correo de voz heredado con el SMDI con el VG224
