El Teléfono IP 7940/7960 No se Inicia - Aplicación de protocolo No Válida

En este documento se describe la causa de un error que hace los modelos 7940 y 7960 de Cisco IP Phone no se inicien y aparezca el mensaje de error Protocol Application Invalid. Este mensaje se visualiza en la pantalla de cristal líquido (LCD). Este documento proporciona una solución temporal en el entorno de Cisco CallManager.

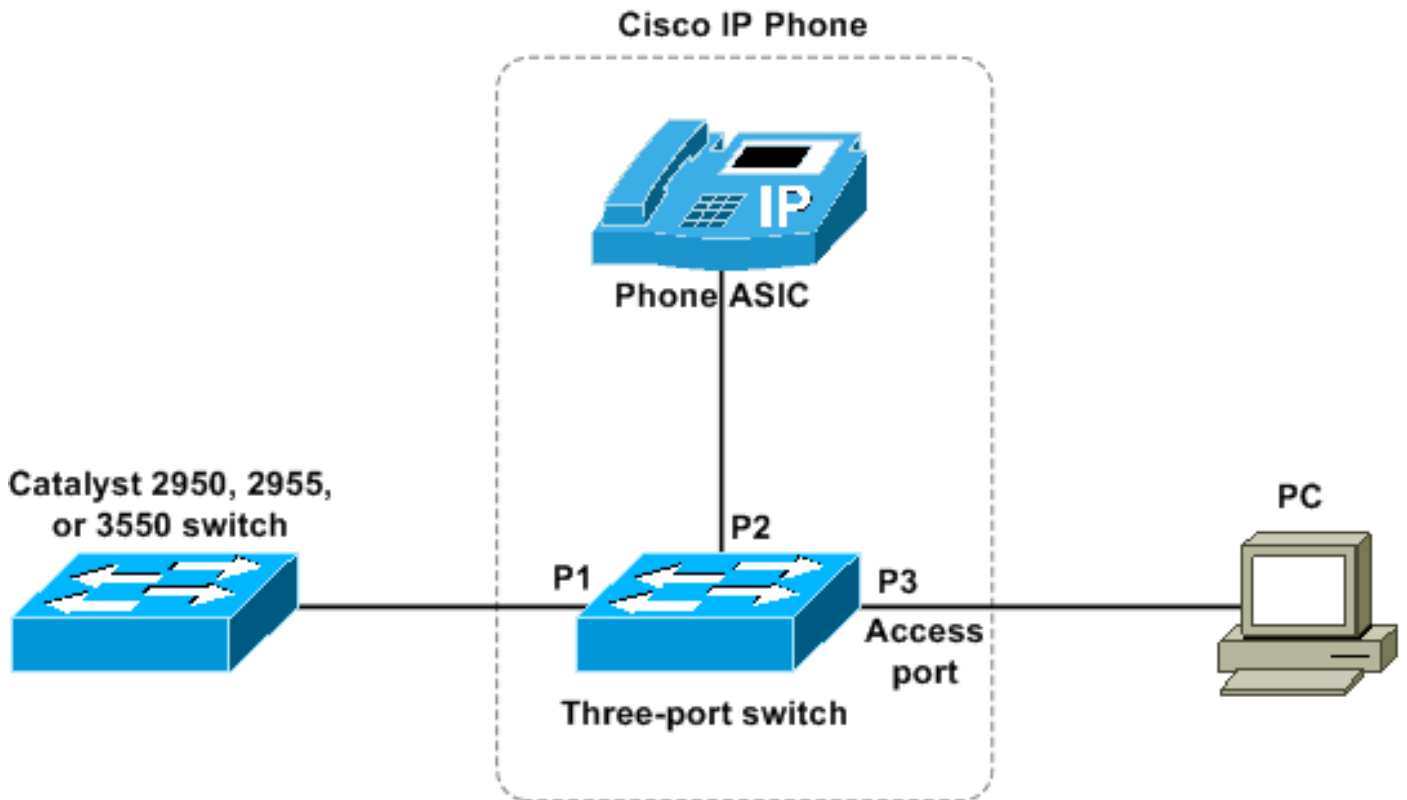
Figura 1 - Teléfono IP 7940/7960 Conectado a un Switch

- El puerto 1 se conecta al switch o a otro dispositivo VoIP.
- El puerto 2 es una interfaz 10/100 interna que lleva el tráfico del teléfono IP.
- El puerto 3 (puerto de acceso) se conecta a un PC o a otro dispositivo.

La función de VLAN de voz permite que los puertos de acceso lleven tráfico de voz IP de un teléfono IP. El switch puede conectarse a un teléfono IP 7940/7960 y llevar tráfico de voz IP. Como la calidad de sonido de una llamada de teléfono IP puede deteriorarse si los datos se envían de manera irregular, el switch soporta QoS basado en la Clase de servicio (CoS) IEEE 802.1P. QoS utiliza clasificación y planificación para enviar el tráfico de red desde el switch de una manera predecible. Para obtener más información sobre QoS, refiérase a la [Guía de Diseño de Redes de Referencia de Soluciones QoS Empresariales](#). El teléfono IP 7940/7960 es un dispositivo configurable, y se puede configurar para reenviar tráfico con una prioridad 802.1P. Puede configurar el switch para aceptar o invalidar la prioridad de tráfico asignada por un teléfono IP. El teléfono IP 7940/7960 contiene un switch 10/100 de tres puertos integrado, como se indica en la [Figura 1](#). Los puertos proporcionan conexiones dedicadas a los dispositivos, como se indica en esta lista:
