# Fijación de una conexión de red inalámbrica LAN dañada

Este documento proporciona a la información para ayudar a identificar y a resolver problemas los problemas comunes en un LAN de la Tecnología inalámbrica en el cual haya por lo menos un punto de acceso y uno o más clientes de red inalámbrica.

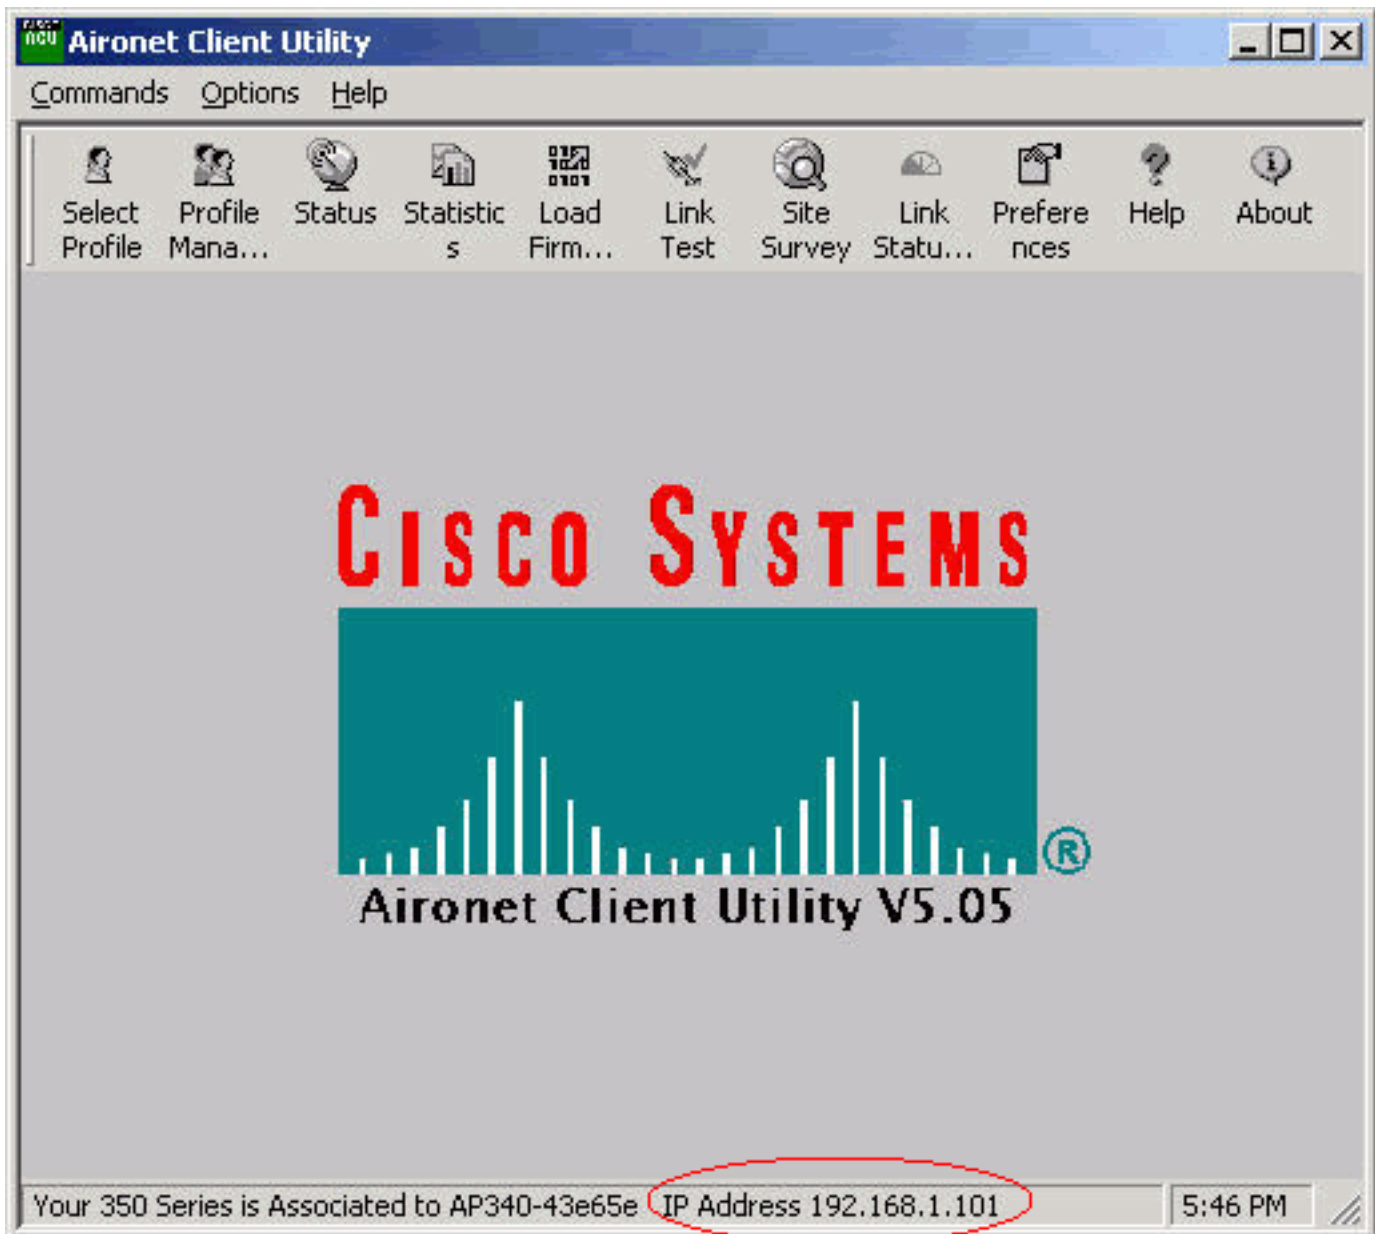
Determine si el link de radio trabaja. El más fácil y la mayoría de la manera común hacer esta determinación es abrir el ACU, el ADU, la utilidad de cliente de la estación base, o la página de la Administración AP y ver si hay una asociación a una dirección IP. Este ejemplo muestra lo que parece el ACU:

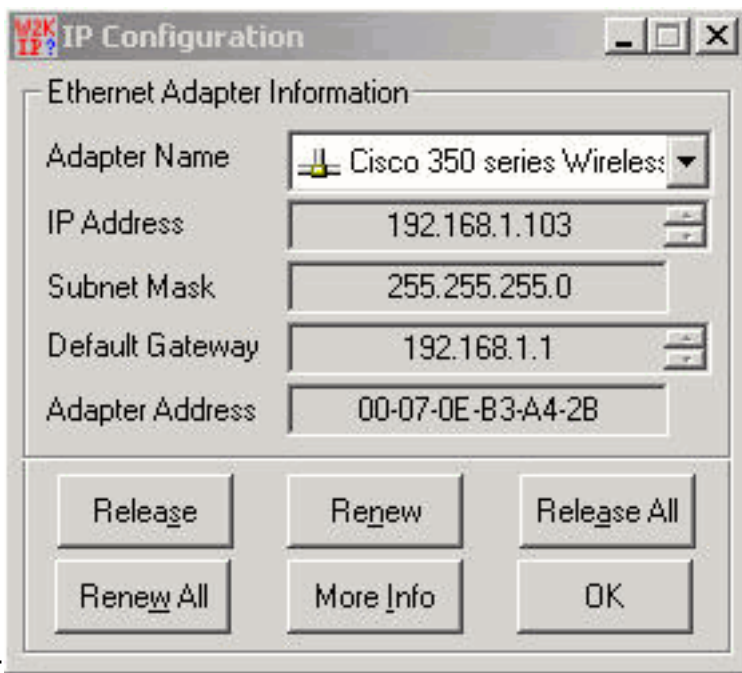
1. Elija el **Start (Inicio) > Run (Ejecutar)** para abrir una ventana de comando.
2. Publique el comando apropiado (como se lista en este paso) y haga clic la **AUTORIZACIÓN**. Windows YO, Windows 2000, Windows NT, y Windows XP — **cmd** Windows 98 y Windows 95 — **comando**
3. Publique el comando apropiado (como se lista en este paso) en la ventana de comando para visualizar la dirección IP. Windows YO, Windows 2000, Windows NT, y Windows XP — **ipconfig** Windows 98 y Windows 95 — **winiipcfg** La visualización que resulta los parecer uno de estos dos

ejemplos:
