Actualizar el firmware de VxWorks de la consola

Este documento ilustra los métodos que se utilizan para actualizar un punto de acceso (AP) que ejecute el firmware VxWorks a través de una conexión de consola. Este método es útil cuando el usuario no tiene un servidor FTP o el AP no se configura con una dirección IP donde un navegador puede conectar. Refiera a la sección de [puesta al día del firmware manejo del firmware y de las configuraciones](#) para las direcciones en cómo realizar una actualización del firmware a través de un buscador Web o de un servidor de archivos.

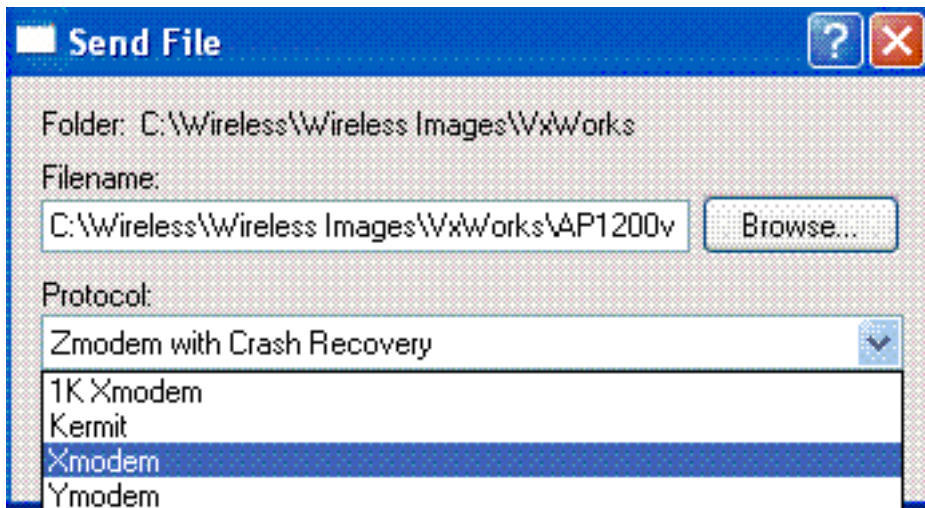
12. Realice estos pasos para recibir el archivo de firmware vía el XMODEM. **Nota:** Este documento asume que usted utiliza hyper terminal para su proceso del upgradation vía la consola. Haga clic la lengüeta de la **transferencia** en la barra de menú en la ventana HyperTerminal. Elija la lengüeta del **archivo del envío** en la ventana emergente. Bajo la ventana de archivo del envío, hojee y elija el archivo de imagen descomprimida apropiado (el img) a quien este AP necesita ser actualizado. Usted debe haber descargado ya este [archivo de imagen descomprimida](#) en su PC. Elija el **XMODEM** como su protocolo usado para enviar el archivo al

AP.

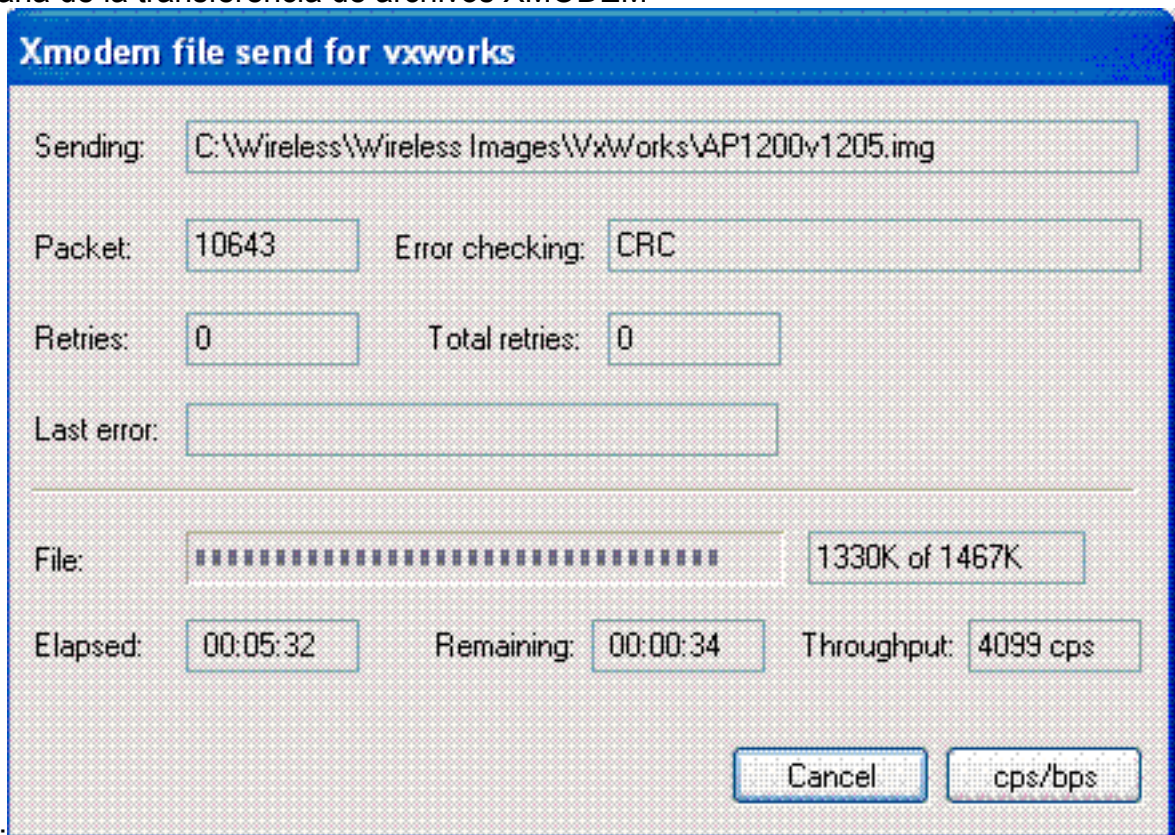
13. Ahora, la transferencia de archivos vía los iniciados del protocolo xmodem. Éste es cómo la ventana de la transferencia de archivos XMODEM

mira:
