Actualizar los firmwares de VxWorks de la consola

Este documento ilustra los métodos que se utilizan para actualizar un punto de acceso (AP) que ejecute el firmware VxWorks a través de una conexión de consola. Este método es útil cuando el usuario no tiene un ftp server o el AP no se configura con una dirección IP donde un navegador puede conectar. Refiera a la sección de [puesta al día de los firmwares manejo de los firmwares y de las configuraciones](#) para las direcciones en cómo realizar una mejora de los firmwares a través de un buscador Web o de un servidor de archivos.

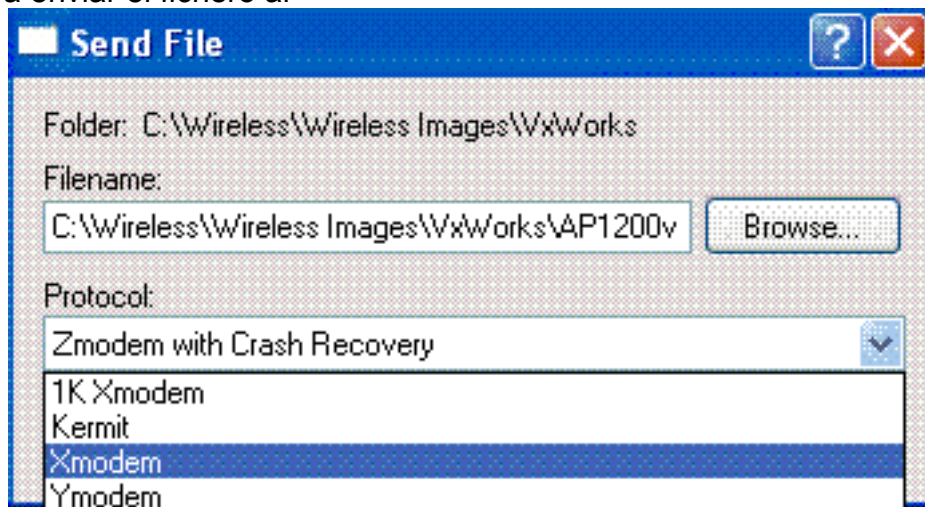
12. Realice estos pasos para recibir el fichero de firmware vía el XMODEM. **Nota:** Este documento asume que usted utiliza el hyperterminal para su proceso del upgradation vía la consola. Haga clic la tabulación de la **transferencia** en la barra de menú en la ventana HyperTerminal. Elija la tabulación del **fichero del envío** en la ventana emergente. Bajo la ventana de archivo del envío, hojee y elija el fichero de imagen descomprimida apropiado (el img) a quien este AP necesita ser actualizado. Usted debe haber descargado ya este [fichero de imagen descomprimida](#) en su PC. Elija el **XMODEM** como su protocolo usado para enviar el fichero al

AP.

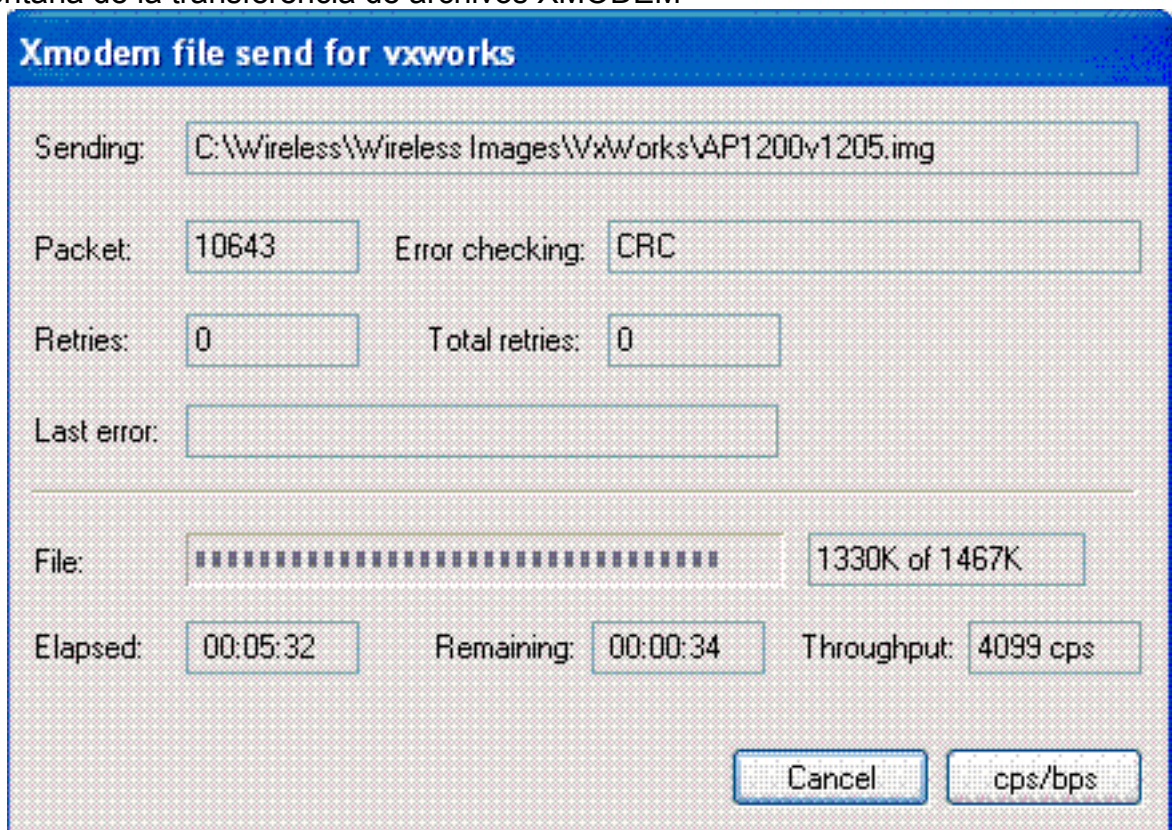
13. Ahora, la transferencia de archivos vía los iniciados del protocolo XMODEM. Éste es cómo la ventana de la transferencia de archivos XMODEM

mira:
