Este documento ayuda a identificar y resolver problemas comunes de conectividad de la

configuración, interferencias y el cable de una red inalámbrica.

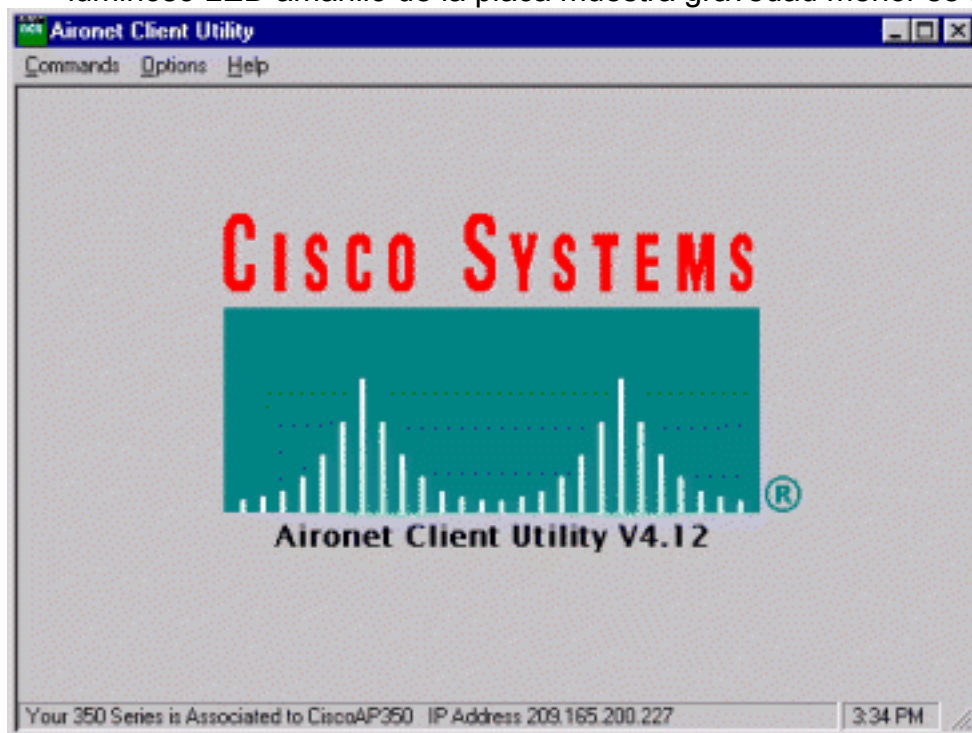
- Marque la tabla de asociación AP a través de la Ventana de la consola.
- Utilice el diagnóstico de ACU y la utilidad de configuración para verificar que el indicador luminoso LED amarillo de la placa muestra gravedad menor se asocia al AP.
