Configure la PRE-imagen que descarga una imagen secundaria sobre un AP con el sistema Flash 32MB

Este documento describe el proceso de la descarga de la PRE-imagen en una punta de Aceso (AP) y los pasos para considerar en evitar el período de interrupción extendido.

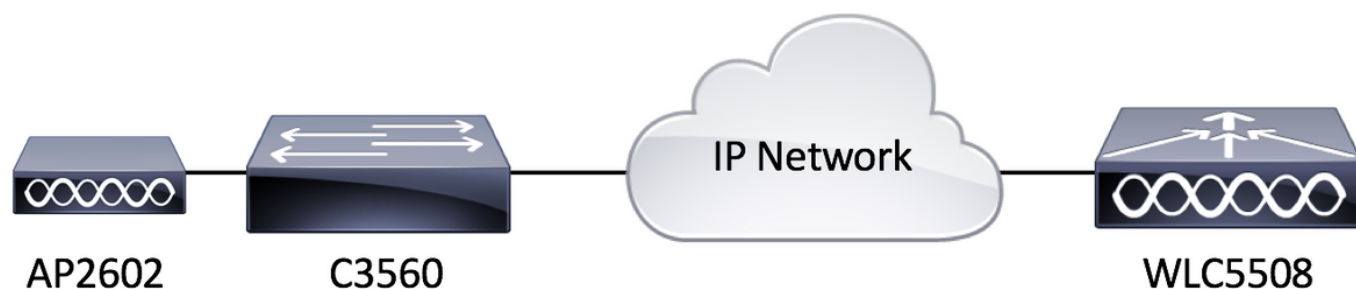
Diagrama de la red

- AIR-AP2602I-Z-K9
- WLC5508 imagen primaria 8.2.154.7 y imagen secundaria 8.2.151.0
- C3560 que ejecuta 15.0(2)SE5
