Configurer le remplacement des feuilles ou de la colonne vertébrale dans ACI

Ce document décrit comment remplacer un commutateur Leaf ou Spine dans le fabric de l'infrastructure axée sur les applications (ACI).

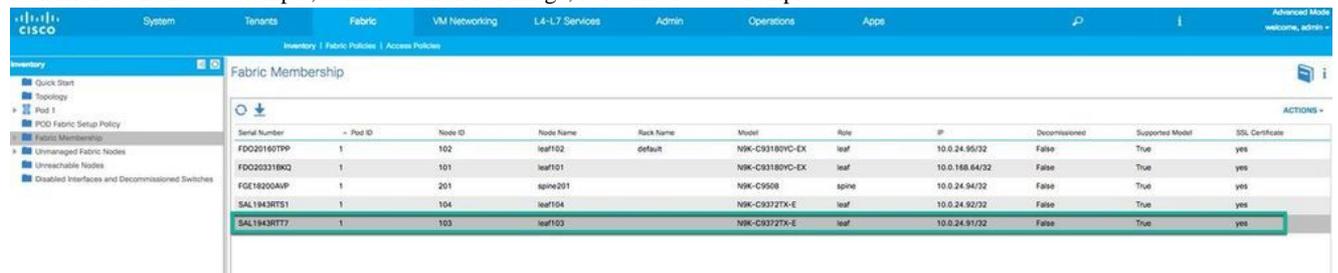
- Dans l'interface utilisateur graphique de l'ACI, accédez au commutateur à remplacer **Fabric > Inventory > Fabric Membership** et

identifiez-le. Dans cet exemple, comme le montre l'image, la feuille 103 est remplacée.

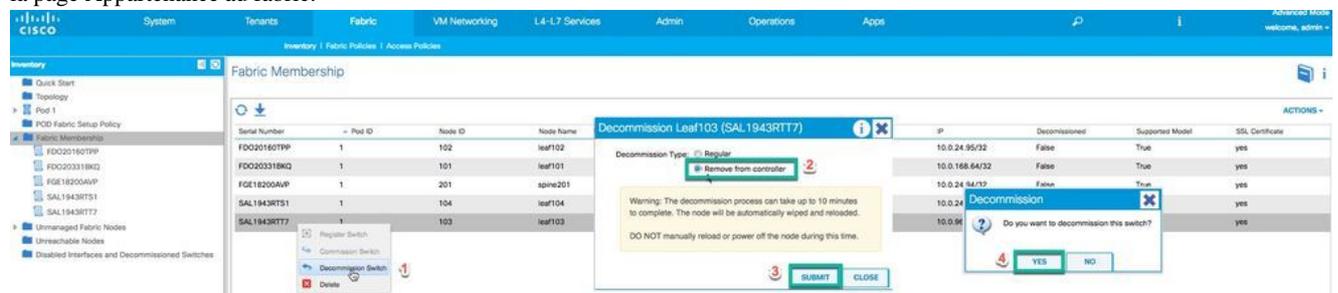
- Cliquez avec le bouton droit sur le commutateur à remplacer et, dans la liste déroulante, choisissez **Decommission Switch**. Now a new pop-up window open (Maintenant, une nouvelle fenêtre contextuelle s'ouvre), comme illustré dans l'image. Consultez le point 4 pour voir en quoi l'interface utilisateur graphique diffère dans la version ultérieure.
- Sélectionnez **Remove from Controller** et cliquez sur **Submit**.
- Comme le montre l'image, cliquez sur **Yes** afin de confirmer le processus de désaffectation. À présent, le commutateur disparaît de la page Appartenance au fabric.

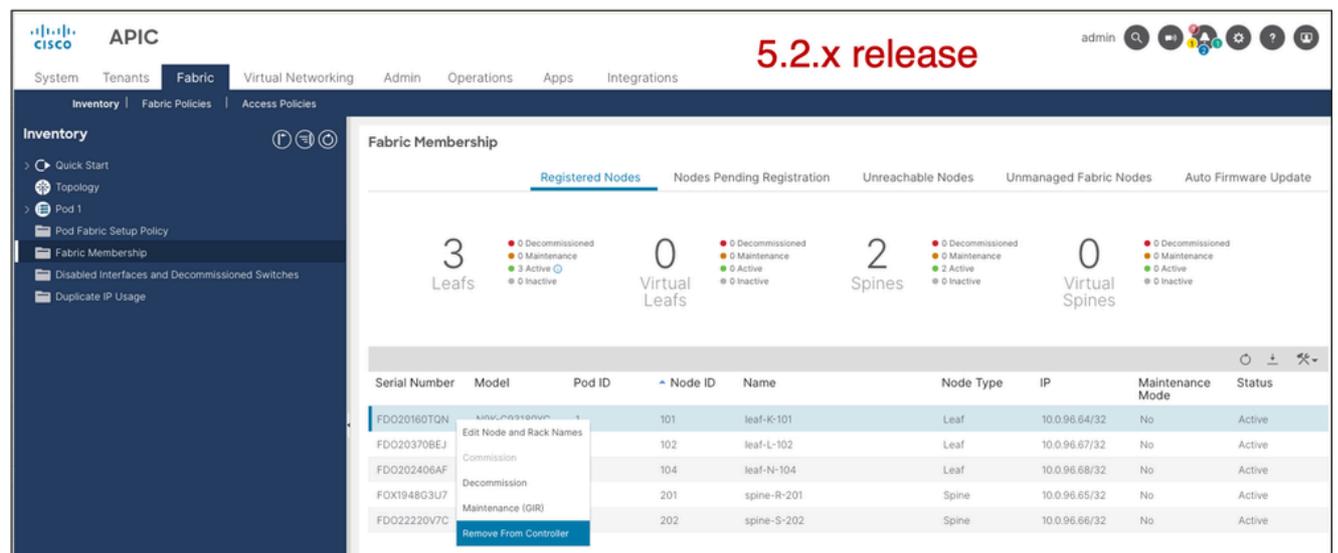
Dans les versions ultérieures, l'option GUI peut s'afficher différemment. Sélectionnez **Remove From Controller** pour le remplacement du commutateur sur 5.x. Dans la version 6.0.x, sélectionnez **Decommission** et cliquez **Decommission & Remove** sur pour procéder à la suppression du commutateur.

The screenshot shows the Cisco APIC 6.0.x release interface. The top navigation bar includes System, Tenants, Fabric, Virtual Networking, Admin, Operations, Apps, and Integrations. The main content area is titled 'Fabric Membership' and shows a summary of node counts: 3 Leafs, 0 Virtual Leafs, 2 Spines, and 0 Virtual Spines. Below this is a table of nodes with columns for Serial Number, Model, Pod ID, Node ID, Name, Node Type, IP, Maintenance Mode, and Status. A modal dialog is open for decommissioning node LF101 (FLM2628VT7U), with a warning that the process can take up to 10 minutes and the switch will be wiped. The dialog includes options for 'Decommission Only', 'Decommission & Remove', and 'Decommission & Secure Remove', along with 'Cancel' and 'Ok' buttons.

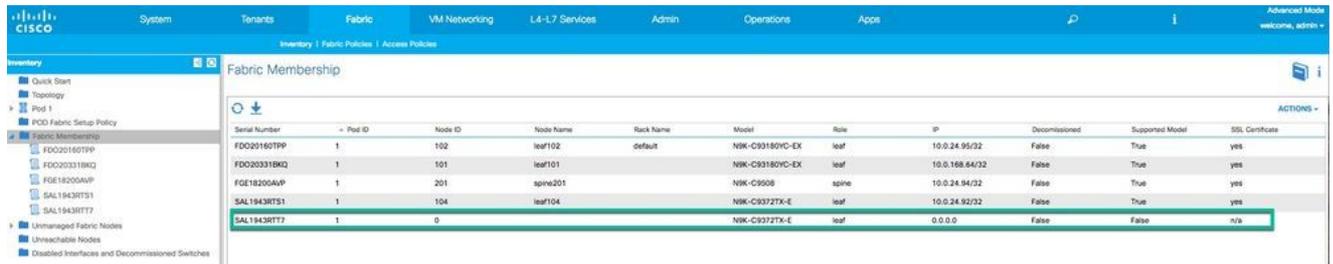
- Repassez en arrière **GUI > Fabric > Inventory > Fabric Membership** et recherchez un nouveau commutateur auquel aucune adresse IP (0.0.0.0) et aucun ID de noeud n'ont été attribués, comme illustré dans l'image. Vérifiez le commutateur avec son numéro de série.

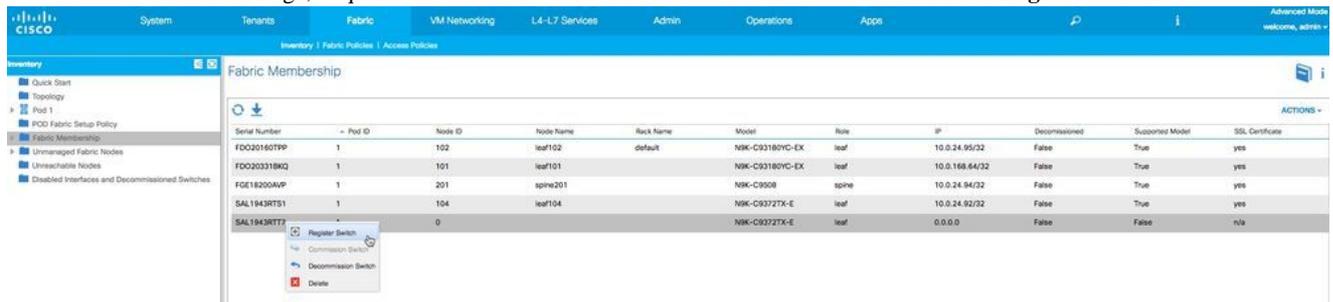
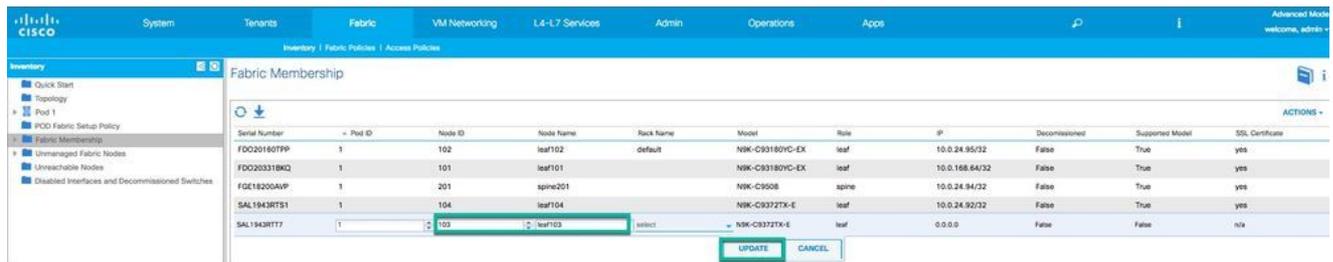
- Comme le montre l'image, cliquez avec le bouton droit sur le nouveau commutateur et choisissez **Register Switch**.

- Les champs, tels qu'ils apparaissent dans l'image, doivent être remplis avec les informations requises.

ID POD : la valeur par défaut est 1. Si vous disposez d'un fabric multipod, utilisez l'ID POD correct.

ID de noeud : il est très important de configurer l'ID de noeud correct. Entrez le même ID de noeud que le commutateur précédent, car le contrôleur APIC transmet la configuration en fonction de l'ID de noeud. Une fois que vous l'avez affecté et qu'il est enregistré, vous ne pouvez pas le modifier sans mettre le commutateur hors service.

Node Name : saisissez le même nom pour le noeud que précédemment.

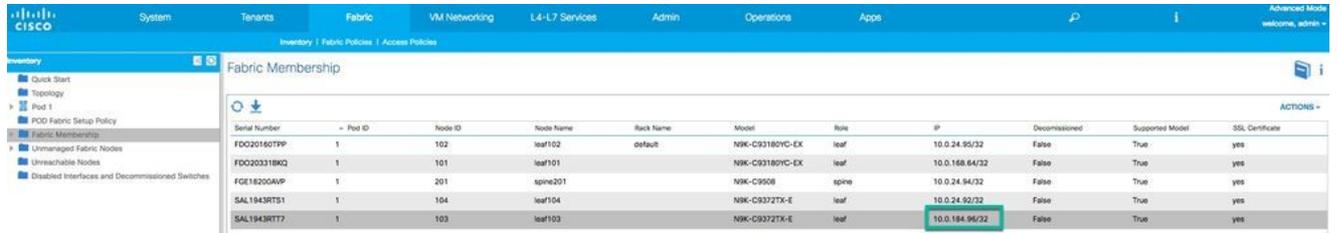
- Comme l'illustre l'image, le nouveau noeud terminal obtient une adresse IP attribuée à partir du pool DHCP APIC.

The screenshot shows the Cisco APIC interface with the 'Fabric Membership' table. The table lists various nodes in the fabric, including leaf and spine switches. The IP address for the node 'leaf103' is highlighted in green, indicating it has been assigned from the DHCP pool.

Serial Number	Pod ID	Node ID	Node Name	Rack Name	Model	Role	IP	Decommissioned	Supported Model	SSL Certificate
FDC20160TTP	1	102	leaf102	default	N9K-C93180YC-EX	leaf	10.0.24.95/32	False	True	yes
FDC20331BKQ	1	101	leaf101		N9K-C93180YC-EX	leaf	10.0.168.64/32	False	True	yes
FGE1820GAVP	1	201	spine201		N9K-C9508	spine	10.0.24.94/32	False	True	yes
SAL1943RTS1	1	104	leaf104		N9K-C9372TX-E	leaf	10.0.24.92/32	False	True	yes
SAL1943RTT7	1	103	leaf103		N9K-C9372TX-E	leaf	10.0.184.96/32	False	True	yes

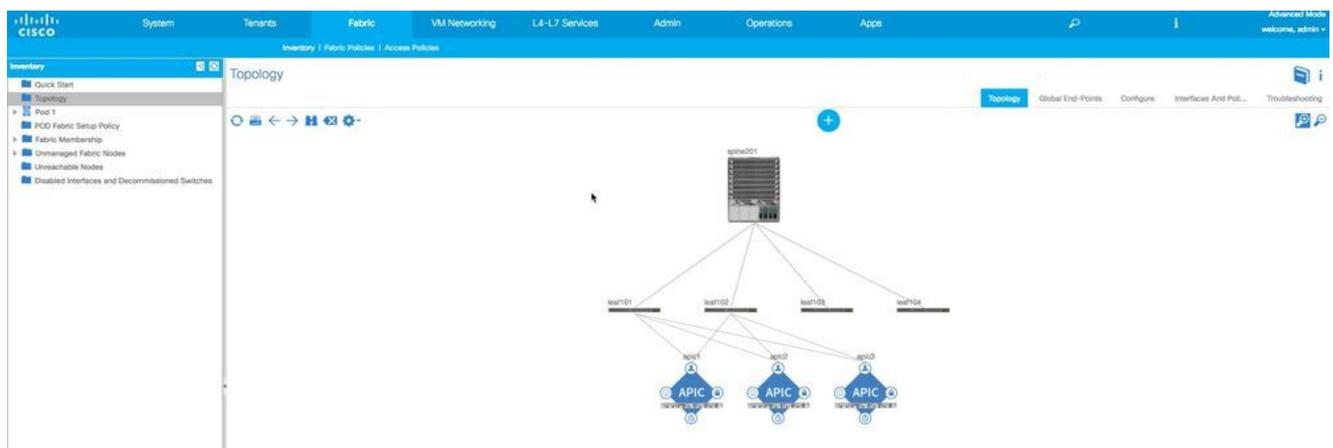
- Vous pouvez vérifier l'état du commutateur dans **GUI > Fabric > Inventory > Topology**. Le nouveau commutateur fait partie de la topologie, comme illustré dans l'image.
