Dépannage de la découverte de fabric ACI - Configuration initiale du fabric

Ce document décrit les étapes à suivre pour comprendre et dépanner le processus de détection de fabric initial, y compris des exemples de scénarios de problèmes.

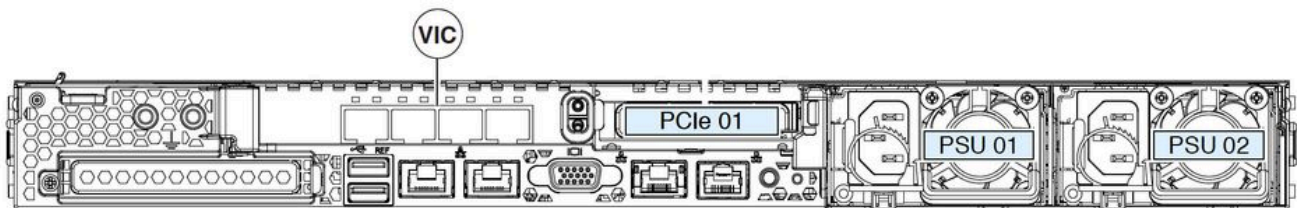
L'arrière d'un serveur APIC-M3/L3 se présente comme suit :

Vue arrière du serveur APIC-M3/L3

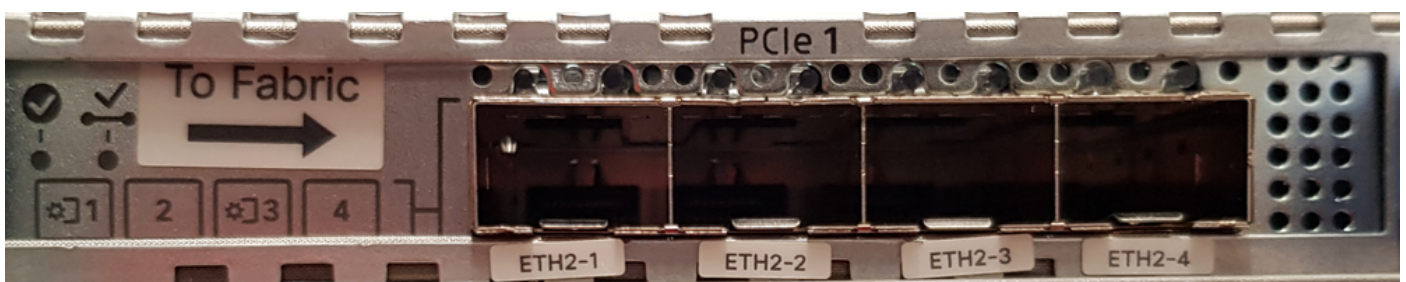
Notez que pour un APIC-M3/L3, la carte VIC comporte 4 ports : ETH2-1, ETH2-2, ETH2-3 et ETH2-4, comme indiqué ci-dessous :

Vue de la carte APIC VIC 1455 avec étiquettes

- Tous les ports doivent avoir la même vitesse, 10 ou 25 gigabits.
- ETH2-1 et ETH2-2 sont une paire port-canal, correspondant à eth2-1 (sortie « ifconfig ») du système d'exploitation APIC.
- ETH2-3 et ETH2-4 est l'autre paire port-canal, correspondant à eth2-2 ('ifconfig' output) sur le système d'exploitation APIC.
- Une seule connexion est autorisée par paire port-canal. Par exemple, connectez un câble à ETH2-1 ou ETH2-2, puis connectez un autre câble à ETH2-3 ou ETH2-4 (**ne connectez jamais les deux ETH dans une paire de canaux de port. Cela entraînera des problèmes de découverte de fabric.**).

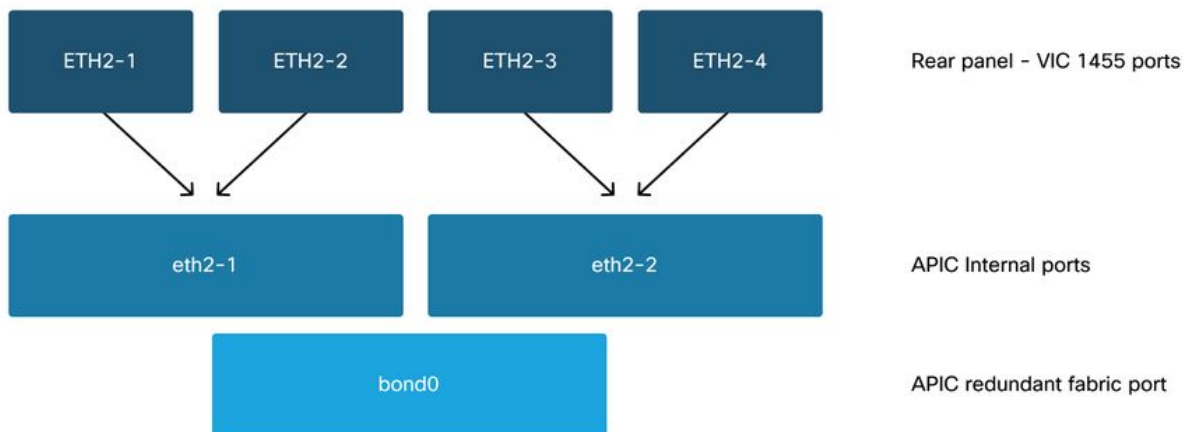
Pour une meilleure compréhension, ce qui suit est une représentation du mappage de port VIC sur la liaison APIC.

Ports VIC 1455 - port de fabric redondant APIC
