# Dépannage de la configuration initiale du fabric ACI Fabric Discovery

Ce document décrit les étapes à suivre pour comprendre et dépanner le processus initial de découverte de fabric, y compris des exemples de scénarios de problèmes.

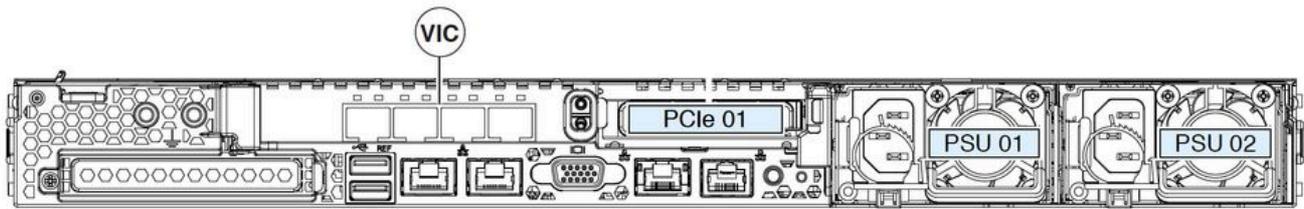
L'arrière d'un serveur APIC-M3/L3 ressemble à ceci.

Vue arrière du serveur APIC-M3/L3 :

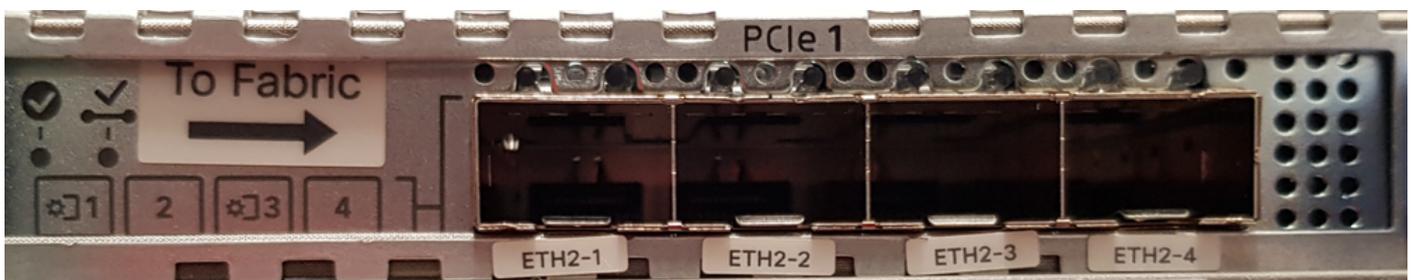
Notez que pour un module APIC-M3/L3, la carte VIC comporte 4 ports : ETH2-1, ETH2-2, ETH2-3 et ETH2-4, comme illustré ici.

Affichage de la carte VIC 1455 APIC avec étiquettes :

- Tous les ports doivent avoir la même vitesse, 10 ou 25 gigabits.
- ETH2-1 et ETH2-2 sont une paire port-canal, correspondant à eth2-1 (sortie « ifconfig ») du système d'exploitation APIC.
- ETH2-3 et ETH2-4 est l'autre paire port-canal, correspondant à eth2-2 ('ifconfig' output) sur le système d'exploitation APIC.
- Une seule connexion est autorisée par paire port-canal. Par exemple, connectez un câble à ETH2-1 ou ETH2-2, puis connectez un autre câble à ETH2-3 ou ETH2-4. (Ne connectez jamais les deux ETH dans une paire de canaux de port. Cela entraîne des problèmes de découverte de fabric.).

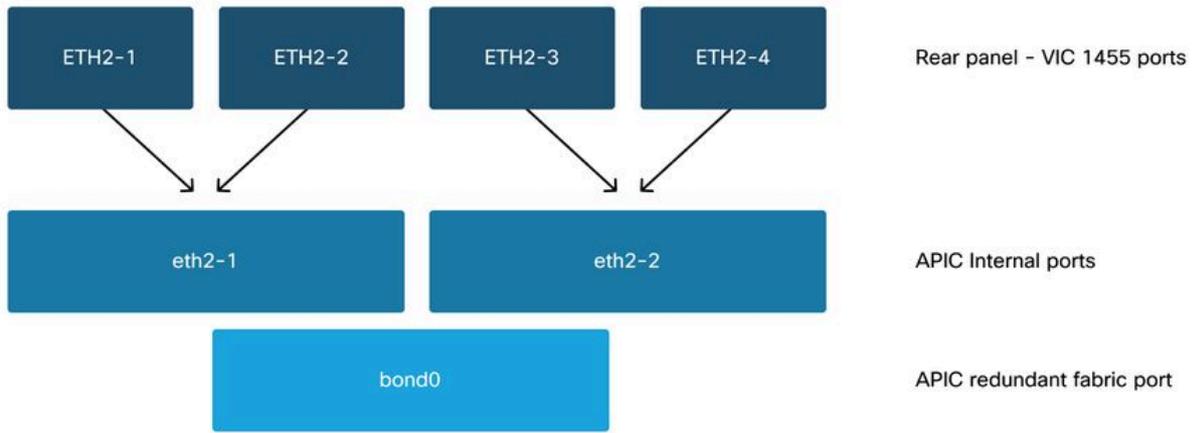
Pour une meilleure compréhension, ce graphique représente le mappage du port VIC sur la liaison APIC :

Ports VIC 1455 - Port de fabric redondant APIC :
