Dépannage de la couche 3 de l'accès de base RNIS à l'aide de la commande debug isdn q931

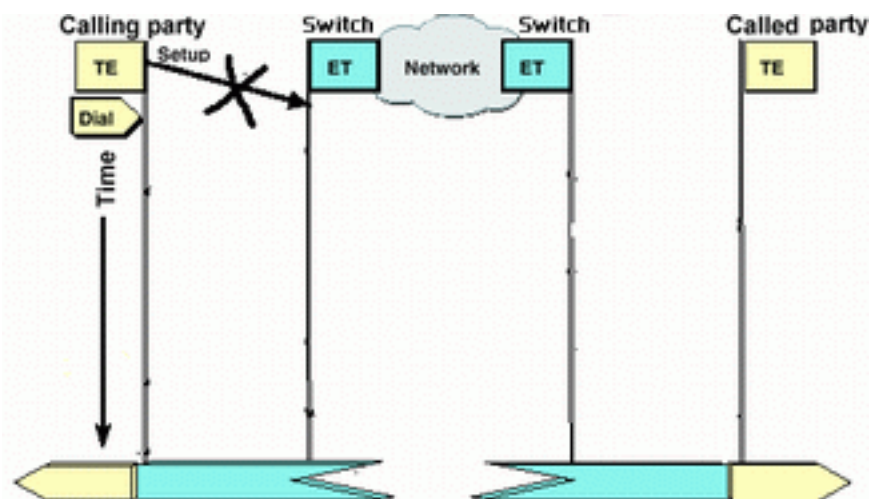
### [Le routeur appelant n'envoie pas un message de configuration](#)

Si le routeur appelant n'envoie pas un message de configuration au réseau RNIS, le problème est vraisemblablement lié aux couches RNIS 1, 2 ou le Routage à établissement de connexion à la demande (DDR) émet, et n'est pas la couche 3 associée

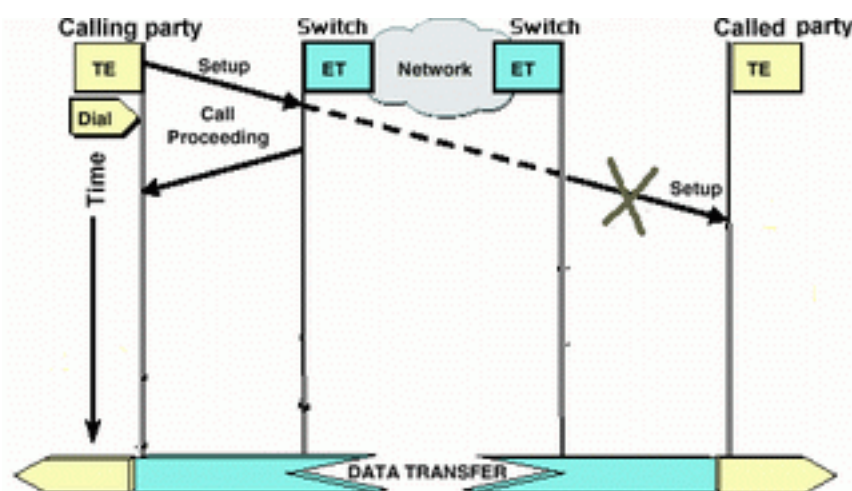
### Router appelé ne reçoit pas un message de configuration

Si vous déterminez que le routeur appelant envoie un message de configuration de la couche RNIS 3, mais que Router appelé ne le reçoit pas, alors la question pourrait être avec les couches RNIS 1 et 2 sur Router appelé ou ce pourrait être un problème avec l'entité RNIS de l'opérateur de téléphonie.

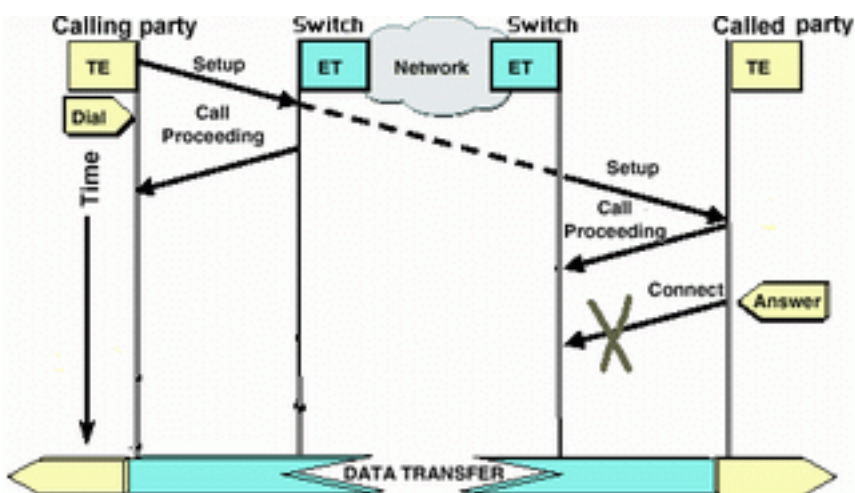
## Router appelé n'envoie pas un message de CONNECTER

Si Router appelé reçoit un message de configuration mais ne répond pas avec un message de CONNECTER, alors ceci pourrait indiquer que le routeur (pour une certaine raison indéterminée) choisissent de ne pas recevoir l'appel.

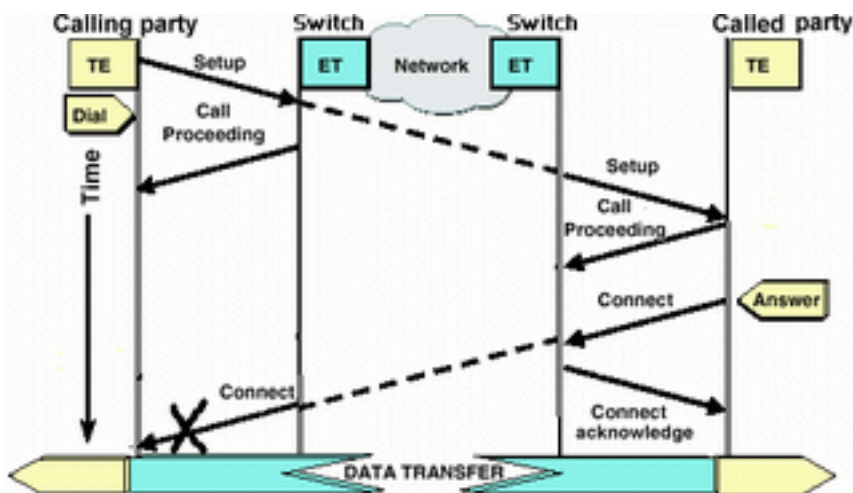
## Le routeur appelant ne reçoit pas un message de CONNECTER

Si Router appelé envoie un message de CONNECTER, mais ce message n'est pas reçu par le routeur appelant, alors la question se trouve très probablement avec la compagnie de téléphone.
