Application d'un correctif d'image ESXI non personnalisé sur un cluster Hyperflex

Ce document décrit le processus de correction d'un noeud Hyperflex ESXI avec une image HX non personnalisée via l'interface de ligne de commande (CLI) ou via HX Connect.

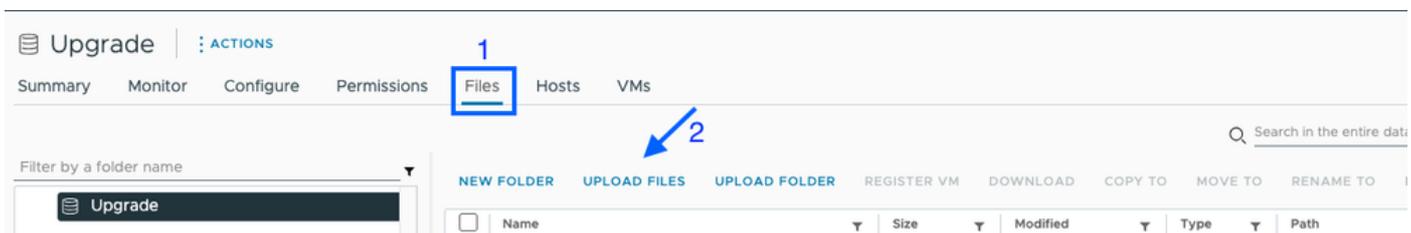
Naviguez jusqu'au data store souhaité et sélectionnez Files, puis UPLOAD FILES et téléchargez le fichier zip. Sur l'image ci-dessous, un datastore nommé Upgrade est utilisé.
