Dépannage des blocages SAR sur le PA-A3

Ce document explique comment dépanner la segmentation et le réassemblage (SAR) tombe en panne sur le PA-A3.

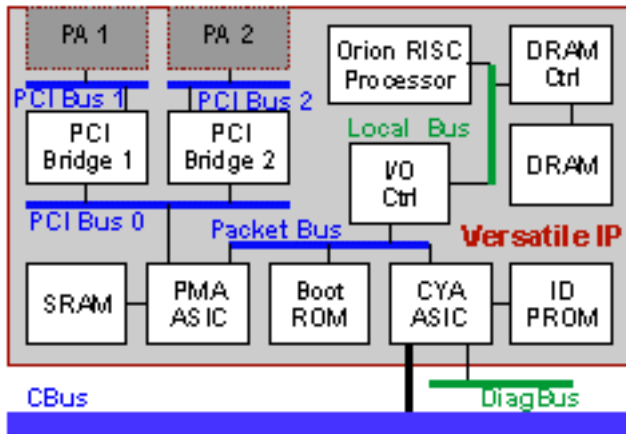
Ce diagramme montre l'architecture du VIP2 et l'emplacement des bus PCI :

Le SAR fournit la Connectivité au bus PCI pour des transferts dans la mémoire de paquet. Il fournit également la fonctionnalité SAR pour le traitement de cellules atmosphère et un PHY ou une interface physique au fil externe.

Le PA-A3 est pris en charge dans la gamme de routeur de 7xxx. Les 7200 et 7500 Routeurs utilisent des bus de l'interconnexion de composants périphériques (PCI) comme un chemin de données entre les adaptateurs de port et la mémoire de « hôte ». La mémoire d'hôte est SRAM local sur le VIP ou SRAM sur le moteur de traitement réseau (NPE) des 7200.
