La mise à niveau de micrologiciel sur Cisco a connecté le module de la grille WPAN pour le CGR 1000

Ce document décrit des étapes pour améliorer le module du réseau personnel sans fil (WPAN) sur le routeur connecté en série de grille de Cisco 1000 (CGR).

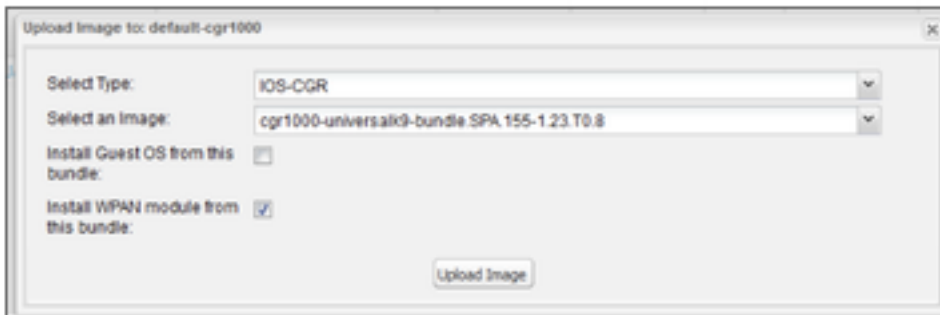
Employez FND pour installer le firmward pour IOS CGR.

1. Téléchargez l'image IOS CGR intégrée avec l'image de microprogramme WPAN aux NMS
2. Téléchargez l'image avec la case à cocher **installent le module WPAN de ce paquet** sélectionné sur les Routeurs dans le groupe.
3. Après que l'image ait été avec succès transférée vers les périphériques, installez les images sur le routeur. Et après réussite les modules WPAN devraient avoir été mis à jour.
