# Dépannage en cas de blocage du processeur VIP (Versatile Interface Processor)

Ce document fournit des informations pour dépanner un crash de Versatile Interface Processor (VIP).

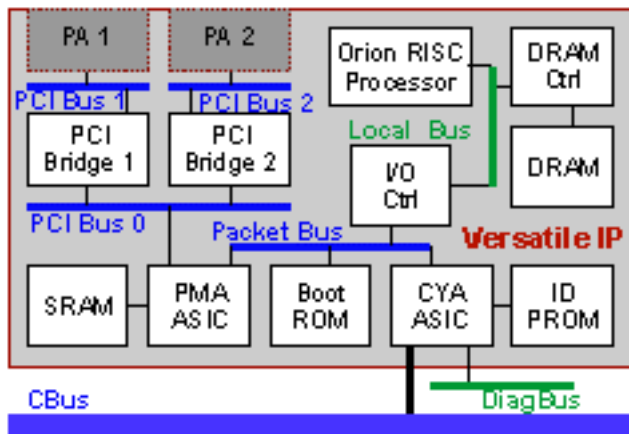
Afin d'interpréter une panne de VIP, il est important pour d'abord comprendre l'architecture de base du VIP. La figure dans cette section affiche le schéma fonctionnel de bloc fonctionnel du VIP2, qui inclut ces composants :

- CPU de traitement avec un jeu d'instructions réduit d'Orion (microprocesseur RISC) et circuits associés, qui incluent la mémoire vive dynamique (mémoire vive dynamique), le cache L2, le circuit intégré spécifique (ASIC) de RENO, et la ROM de démarrage.
- CyBus ASIC — Le composant qui contrôle et transfère des paquets entre la MÉMOIRE RAM VIP2 statique (SRAM) et la mémoire de paquet de système (MEMD) à travers le CyBus ou le CxBus.
- Mémoire ASIC de paquet — Responsable de déplacer des paquets entre les adaptateurs de port et le SRAM.
- Bus de l'interconnexion de composants périphériques (PCI) — Chemins de données entre les adaptateurs et le VIP2 SRAM de port.
- Passerelles — Responsable d'isoler les différents bus PCI des adaptateurs de port.

Quand vous dépannez, vous pouvez employer la figure dans cette section comme guide pour lire les informations d'un fichier d'informations sur les pannes de VIP ou du Syslog. Comme exemple, regardez ce Syslog sorti que la mauvaise parité d'expositions est trouvé une fois lu du VIP SRAM :

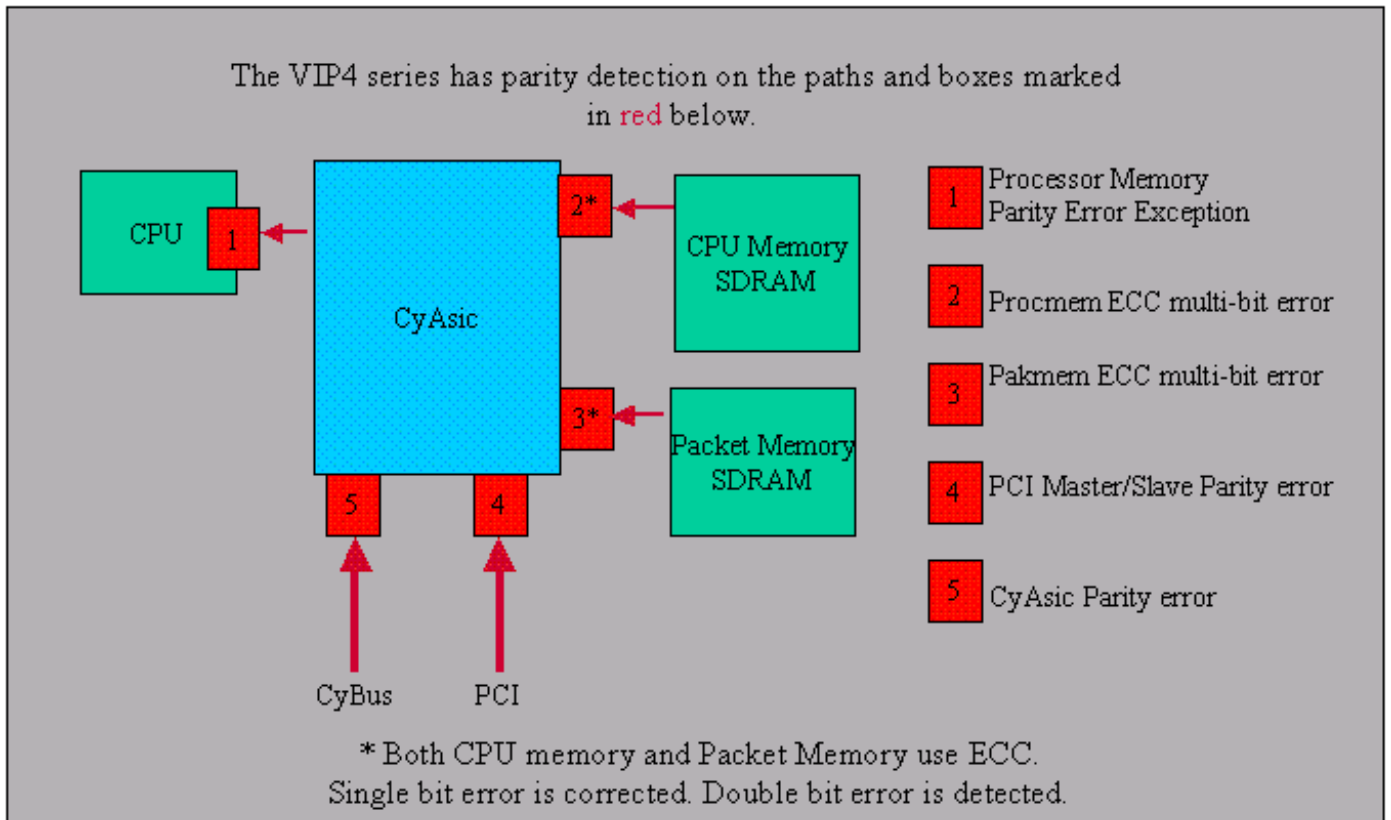
La correction d'erreurs à bit unique de l'utilisation VIP4-50, VIP4-80, et VIP6-80 et correction de 2 bits de code d'erreur de détection d'erreur (ECC) pour la mémoire UC Et la mémoire de paquet. Chacun des deux sont la mémoire vive dynamique synchrone (SDRAM). Une erreur à bit unique dans le SDRAM est corrigée et le système continue à fonctionner normalement.

Les erreurs de parité de Multibit aux numéros 2 ou 3 dans cette table sont un événement mortel qui font produire des erreurs de multibit ECC. Le cache interne et les bus CPU dans le système utilisent la détection à bit unique de parité. Comme affiché ici, l'architecture du VIP4 et VIP6 sont différents du VIP2. Par conséquent, quelques messages d'erreur ne sont pas vus et d'autres messages d'erreur sont signalés différemment qu'ils sont sur le VIP2. Dans cette section d'erreur de parité, des différences entre le VIP2, les VIP4, et les VIP6 sont dénotés et expliqués.
