Dépannage de Spanning Tree PVID et des incohérences de type

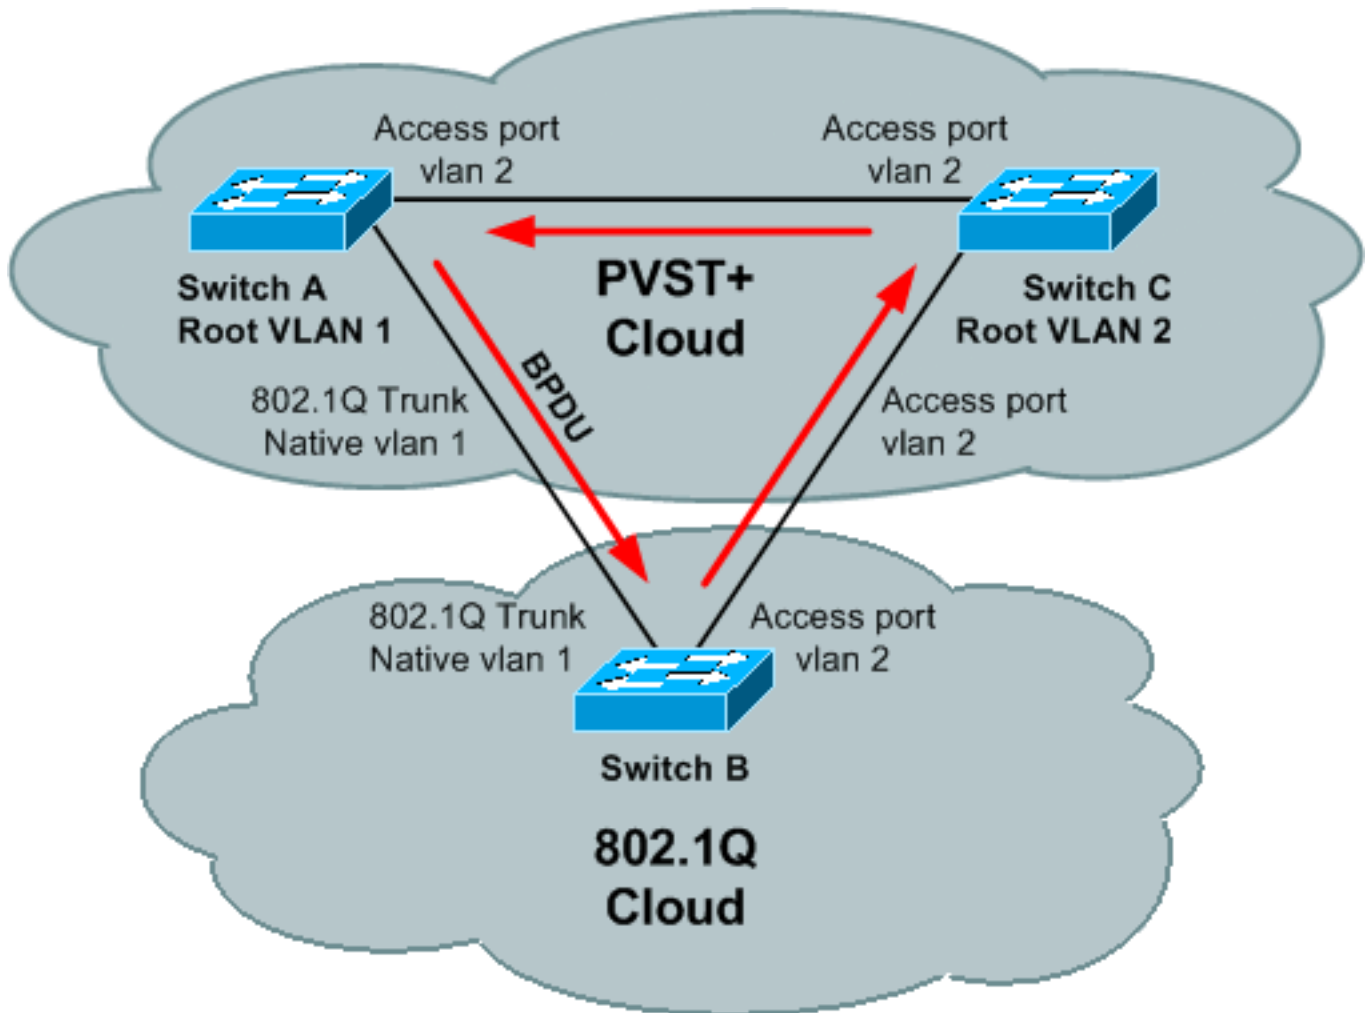
Pour illustrer le besoin de détection d'incohérence, considérez la topologie suivante, où les commutateurs A et C gèrent le STP du PVST+ et le commutateur B gère le STP du 802.1Q :

Si la BPDU de la racine dans le VLAN 1 est plus performante que la BPDU de la racine dans le VLAN 2 il n'y aura aucun blocage de port dans la topologie VLAN 2. La BPDU du VLAN 2 ne fait jamais un « tour complet » autour de la topologie ; il est remplacé par la BPDU du VLAN 1 sur la liaison B-C, car B ne gère uniquement qu'un STP fusionné avec le STP d'un VLAN 1 de PVST+. Ainsi, il se crée une boucle de réacheminement. Heureusement, le commutateur A envoie les BPDUs du PVST+ du VLAN 2 (à l'adresse SSTP qui est inondée par le commutateur B) vers le commutateur C. Le commutateur C passera le port C-B dans un état d'incohérence de type, ce qui devrait éviter la formation d'une boucle.

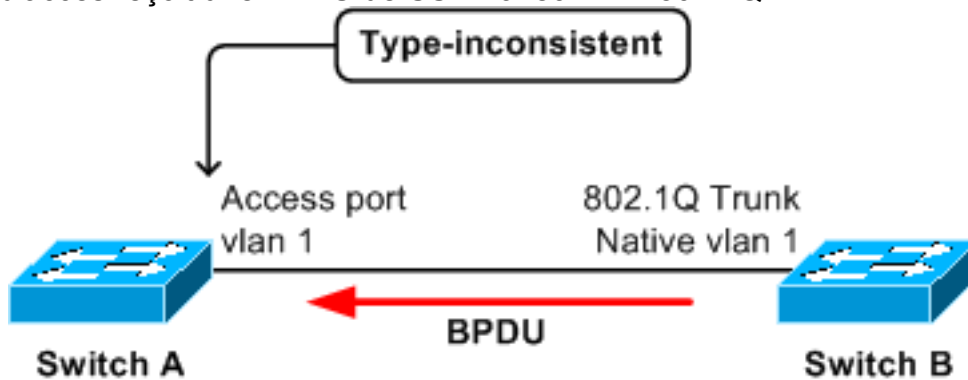
- Le port d'accès reçoit une BPDU de SSTP avec IEEE 802.1Q

marqué. Dans ce scénario, le port d'accès sur le pont A reçoit, provenant du pont B, une BPDU de PVST+ marquée depuis le STP d'un VLAN autre que 1. Le port sur A est placé en état d'inconsistance de type. **Remarque:** Les commutateurs n'ont pas besoin d'être connectés directement ; s'ils sont connectés par un ou plusieurs commutateurs IEEE 802.1D ou l'IEEE 802.1Q - ou même par des concentrateurs - alors l'effet est identique.

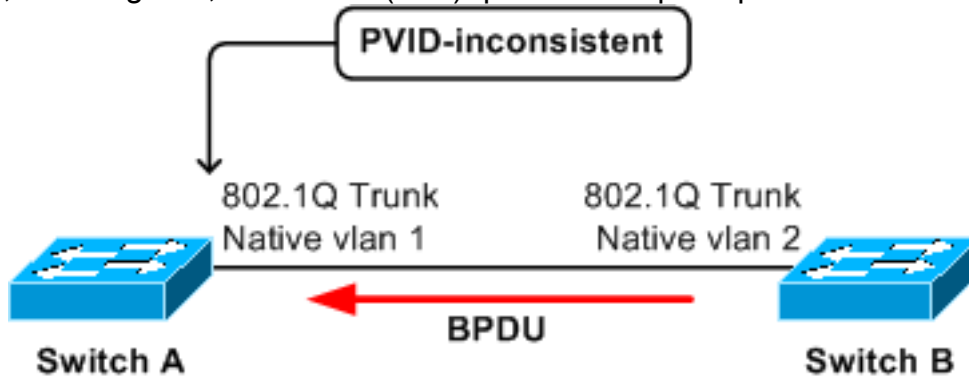
- Le port agrégation d'IEEE 802.1Q reçoit une BPDU de SSTP non marqué avec un type de VLAN, une longueur, une valeur (TLV) qui ne correspond pas au VLAN où la BPDU a été

reçue. Dans ce scénario, le port agrégation sur A reçoit une BPDU de PVST+ depuis le STP du VLAN 2 avec un marquage de VLAN 2. Ceci déclenche un blocage du port sur A, dans le VLAN 1 et le VLAN 2.

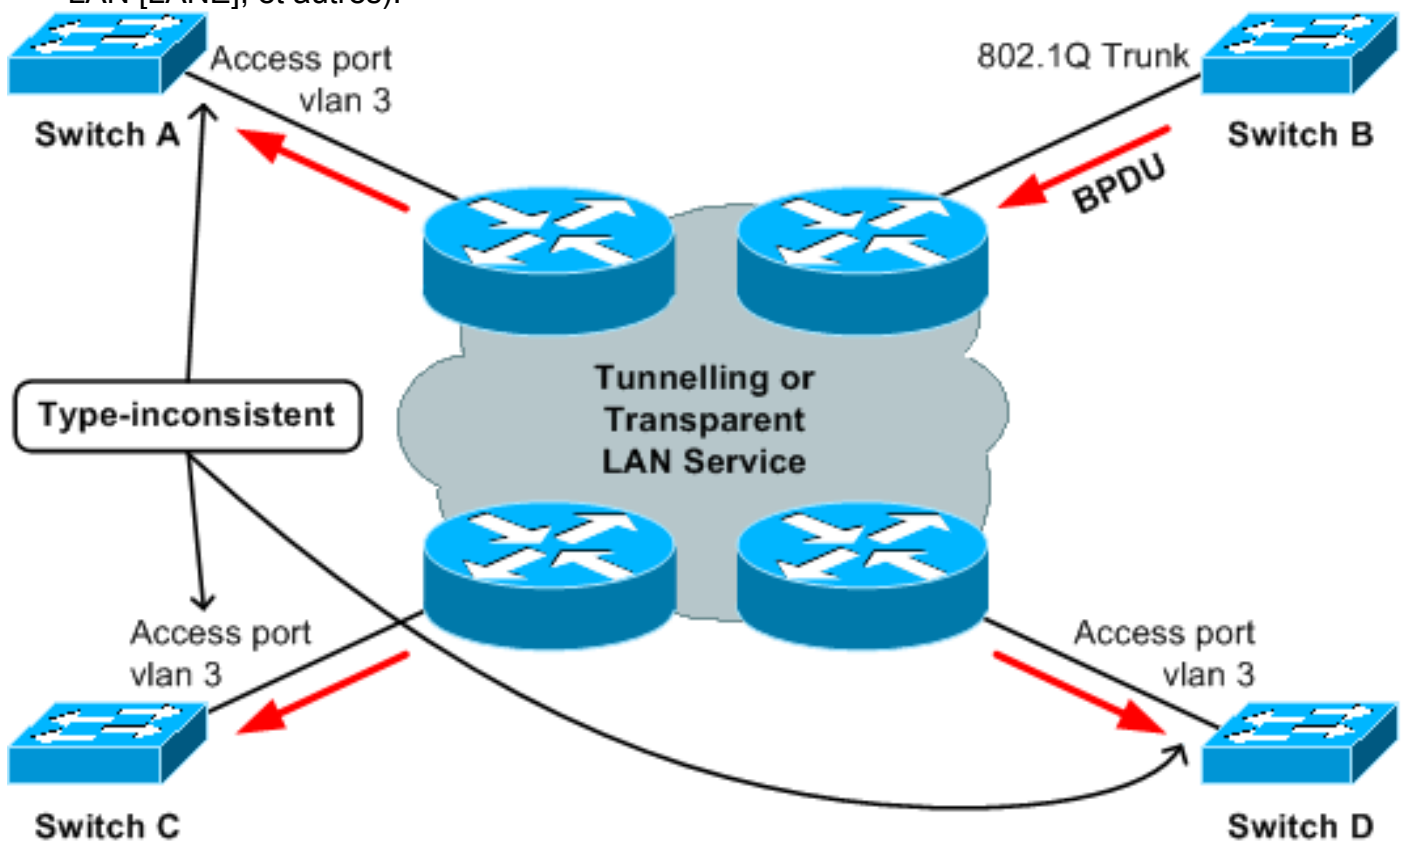
- Une BPDU est reçue depuis un média partagé comportant plusieurs périphériques.
- Une BPDU est reçue depuis le nuage de commutateur, appliquant un IEEE 802.1D ou un modèle STP de 802.1Q, alors que des commutateurs PVST+ sont connectés au nuage.
- Une BPDU provient de l'arrière d'un tunnel (par exemple, un nuage Data Link Switch Plus [DLSw+], un protocole de tunneling L2, EoMPLS, liaisons de circuit virtuel [VPLs], émulation LAN [LANE], et autres).

Dans cet exemple, le commutateur B est mal configuré et injecte une BPDU de SSTP dans le nuage. Ceci engendre une inconsistance de type au niveau des ports aux commutateurs A, C et D. Le problème est que le périphérique à l'origine de la BPDU « fautive » n'est pas directement connecté aux commutateurs affectés. Et donc, avec autant de périphériques sur l'agrégation, cela prendrait trop de temps de les dépanner tous.
