Configurer la carte de la gamme ML pour envelopper le réseau Resilient Packet Ring lors de la dégradation du signal

Ce document décrit comment configurer la carte de ML-gamme de Cisco pour envelopper le Resilient Packet Ring (RPR) quand vous faites face à la dégradation de signal.

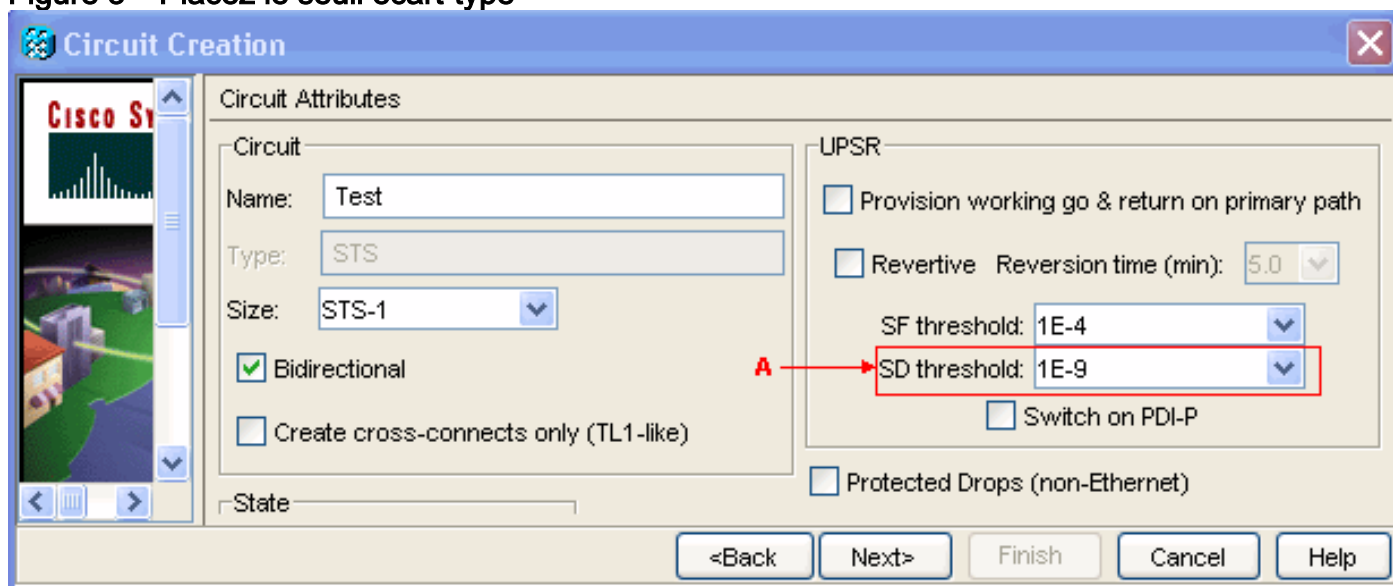
Figure 3 – Placez le seuil écart-type

Les valeurs par défaut pour des défauts de déclencheur de POS n'incluent pas ber_sd_b3. Après que vous ajoutiez cette commande, les bouclages de la MI-gamme RPR quand le seuil écart-type est atteint.

Si la question se produit en raison des JUJUBES à bits imbriqués de la parité de chemin excessif (PBIP) au-dessus du seuil de la dégradation de signal (écart-type), configurez cette ligne sous l'interface de POS sur la carte de MI-gamme (voir la flèche A sur le [schéma 2](#)).
