# Dépannage des messages d'erreur liés à CEF

Ce document décrit les causes de à messages d'erreur liés communs de Cisco Express Forwarding (autrefois CEF) sur les Plateformes qui exécutent la commutation distribuée de Cisco Express Forwarding (autrefois dCEF) (Routeurs de la gamme Cisco 7500 et Routeur Internet de la série Cisco 12000) et la façon les dépanner.

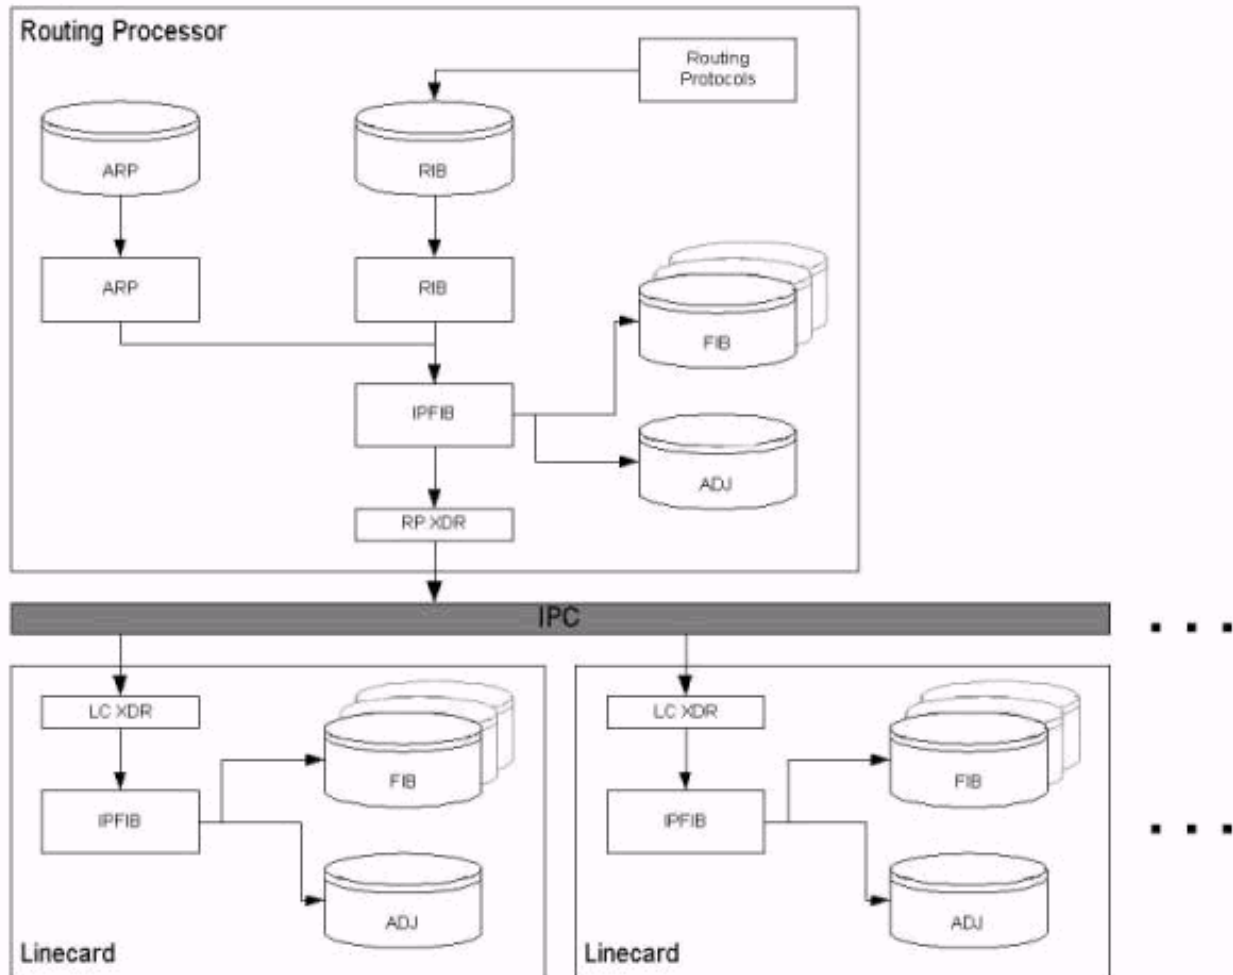
Voici un aperçu de l'architecture XDR :

Comme expliqué dans la [section Informations générales](#) de ce document, les messages IPC transportent le FIB et les tables de juxtaposition du RP au LCS. En d'autres termes, le mécanisme IPC synchronise les deux ensembles de tables sur le RP et le LCS. N'importe quelle structure de données utilisée par une caractéristique doit être transportée au LC par le FIB IPC, et les statistiques doivent être renvoyées au RP. Quand Cisco Express Forwarding distribué est activé, le LC prend la décision d'expédition utilisant les bases de données localement enregistrées et répliquées.

Le XDR désigné sous le nom d'un mécanisme de recouvrement IPC. Des messages XDR sont utilisés exclusivement avec l'implémentation distribuée de Cisco Express Forwarding.
