# Erreurs de parité vues sur ASR9k

## Introduction

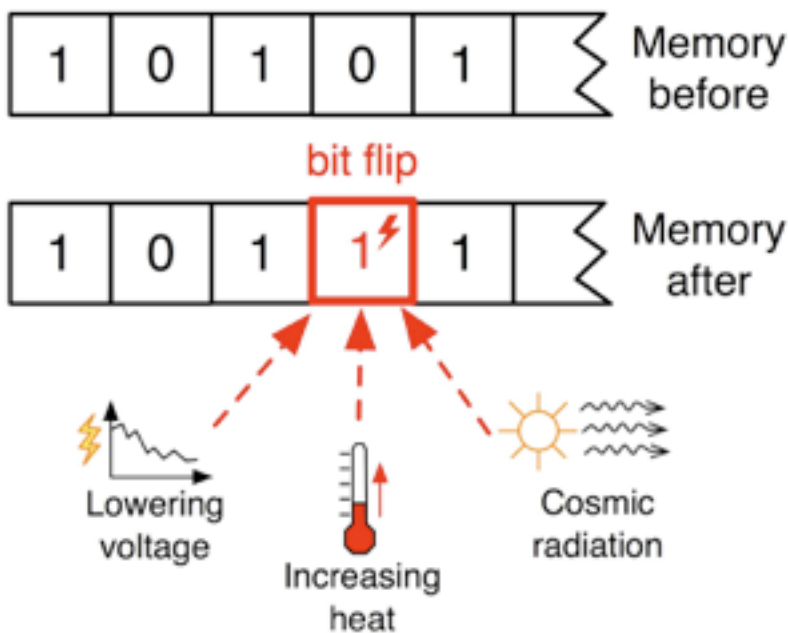
Une erreur de parité est une secousse de bit dans la mémoire. L'électronique et en calculant, l'interférence électrique ou magnétique d'interne ou les sources externes peut faire inverser spontanément un à bit unique ou une mémoire à l'état opposé. Cet événement rend les bits de données d'origine non valides et est connu comme erreur de parité.
