# Non-concordance de MAC dépannez PBB-EVPN ESI, es importation droite et source sur ASR 9000

Ce document décrit comment dépanner l'identifiant de segment d'Ethernets (ESI), la non-concordance de MAC de cible d'artère d'importation (importation droite) et de source dans les réseaux multihomed PBB-EVPN (MHN).

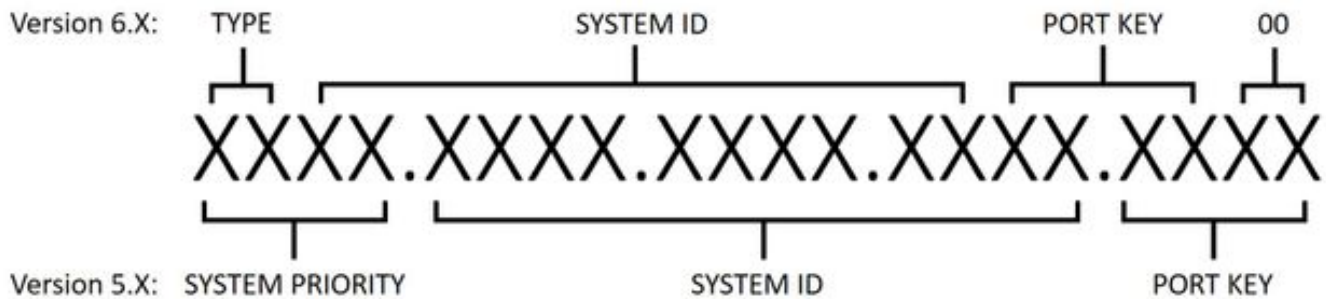
Ce diagramme affiche comment le par défaut ESI est généré pour la version 6.X et les versions plus anciennes.

À partir de la version 6.0 ASR 9000, le format PBB-EVPN ESI est changé pour être plainte RFC 7432. Ceci signifie que détection automatique ESI ne peut pas fonctionner entre une exécution de PE sur 6.X et un PE sur des versions préalables.
