Configuration de la facilité de maintenance du cluster dans Firewall Management Center 7.4

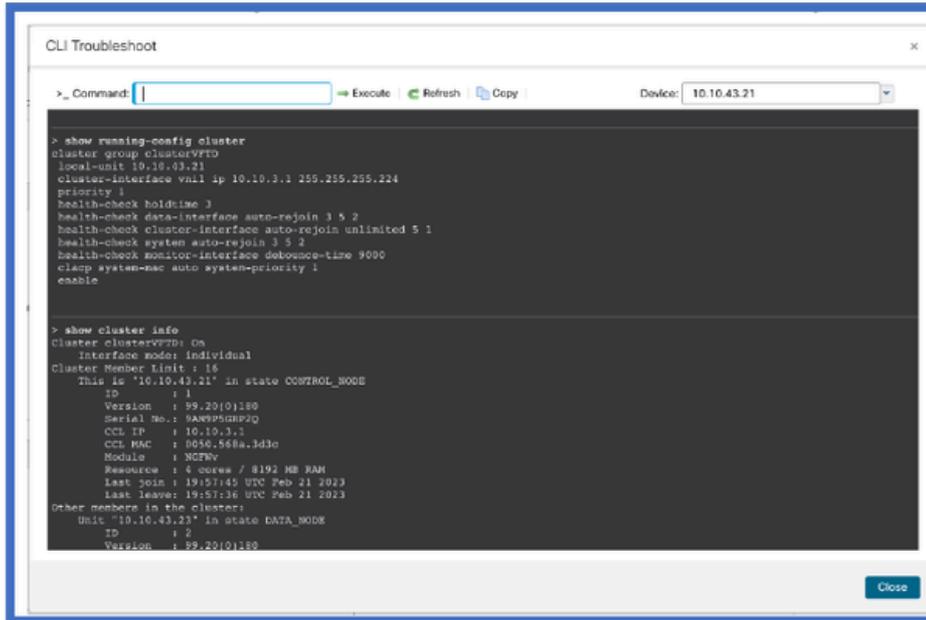
CLI couramment utilisées affichées par défaut

```
CLI Troubleshoot
> _ Command: | Execute Refresh Copy Device: 10.10.43.21
> show running-config cluster
cluster group clusterVFTD
local-unit 10.10.43.21
cluster-interface vml ip 10.10.3.1 255.255.255.224
priority 1
health-check holdtime 3
health-check data-interface auto-rejoin 3 5 2
health-check cluster-interface auto-rejoin unlimited 5 1
health-check system auto-rejoin 3 5 2
health-check monitor-interface debounce-time 9000
cleanup system-mac auto system-priority 1
enable

> show cluster info
Cluster clusterVFTD: On
Interface mode: individual
Cluster Member Limit : 16
This is '10.10.43.21' in state CONTROL_NODE
ID : 1
Version : 99.20(0)180
Serial No.: 9AN9P5GHPJQ
CCL IP : 10.10.3.1
CCL MAC : 0950.568a.3d3c
Module : NCFW
Resource : 4 cores / 8192 MB RAM
Last Join : 19:57:45 UTC Feb 21 2023
Last Leave : 19:57:36 UTC Feb 21 2023
Other members in the cluster:
Unit '10.10.43.23' in state DATA_NODE
ID : 2
Version : 99.20(0)180
```

- Executes a set of predefined CLIs for cluster troubleshooting on the device that is selected in the Device selection dropdown.
- The refresh button re-runs the commands.
- Copy button can be used to copy the CLI output

```
show running-config cluster
show cluster info
show cluster info health
show cluster info transport cp
show version
show asp drop
show counters
show arp
show int ip brief
show blocks
show cpu detailed
show interface <ccl_interface>
ping <ccl_ip> size <ccl_mtu> repeat 2
```

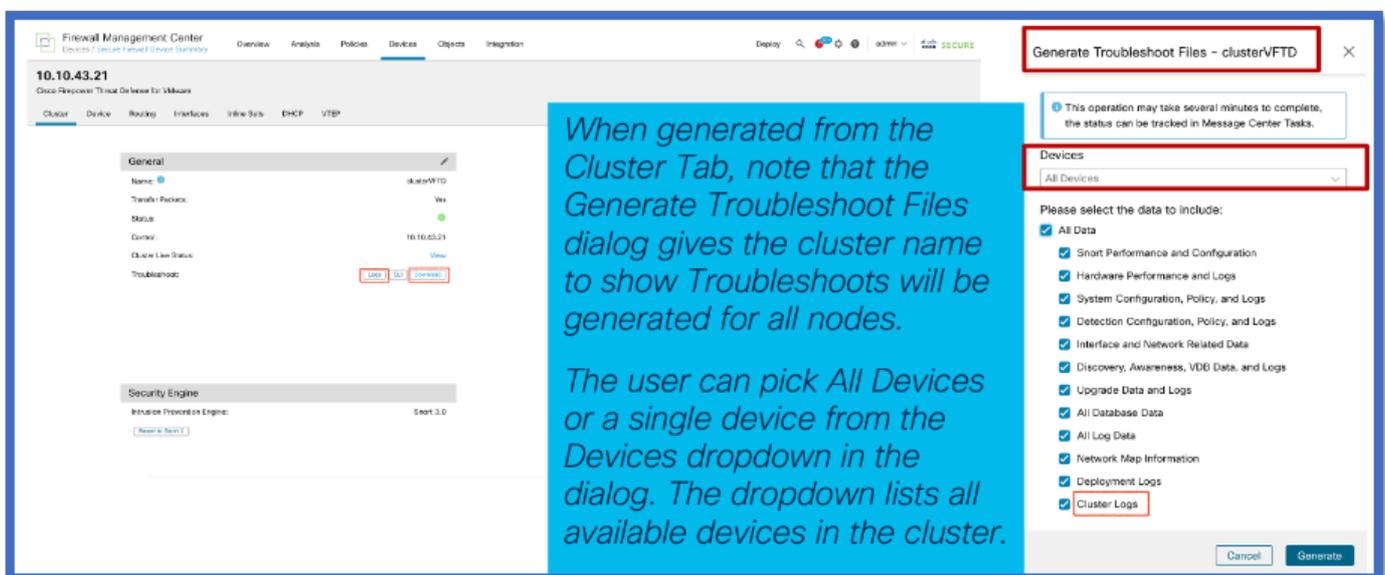
Génération de dépannage de cluster

When generated from the Cluster Tab, note that the Generate Troubleshoot Files dialog gives the cluster name to show Troubleshoots will be generated for all nodes.

The user can pick All Devices or a single device from the Devices dropdown in the dialog. The dropdown lists all available devices in the cluster.
