# Problèmes de performances de terrain communal de FlexPod

Ce document décrit des problèmes de performances communs dans des environnements de FlexPod, fournit une méthode pour dépanner des questions, et fournit des étapes de réduction. On le destine en tant que commencer le point pour les clients qui regardent pour dépanner la représentation dans un environnement de FlexPod. Ce document a été écrit en raison des questions vues par l'équipe du centre d'assistance technique de solutions de Data Center (TAC) ces derniers mois.

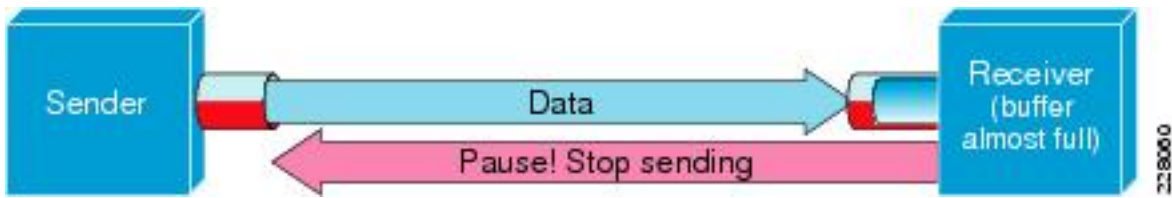
Une illustration qui affiche comment des travaux du contrôle de flux 802.3x sont affichés ici.

Afin de vérifier que les interfaces ont un contrôle de flux activé, sélectionnez la commande de **flowcontrol d'interface d'exposition**. Il est important de suivre la recommandation du constructeur de mémoire en vue de le contrôle de flux étant activé.

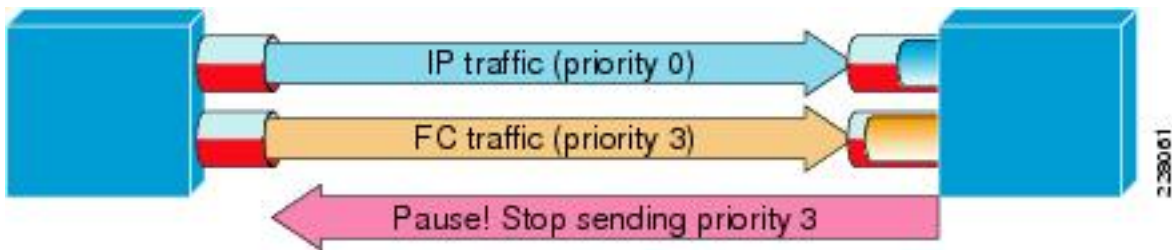
Une illustration que des expositions comment la pause encadre travail avec le PFC est affiché ici.

Le PFC n'est pas exigé pour toutes les installations, mais est recommandé pour les la plupart. Afin de vérifier que les interfaces ont le PFC activé, le priorité-écoulement-**control d'interface d'exposition** | i sur la commande peut être exécuté sur le NX-OS et le Nexus 5000 de l'UCS.

La commande de priorité-écoulement-**control d'interface d'exposition** permet à l'administrateur pour observer par-QoS comportement de classe des trames de pause prioritaire.

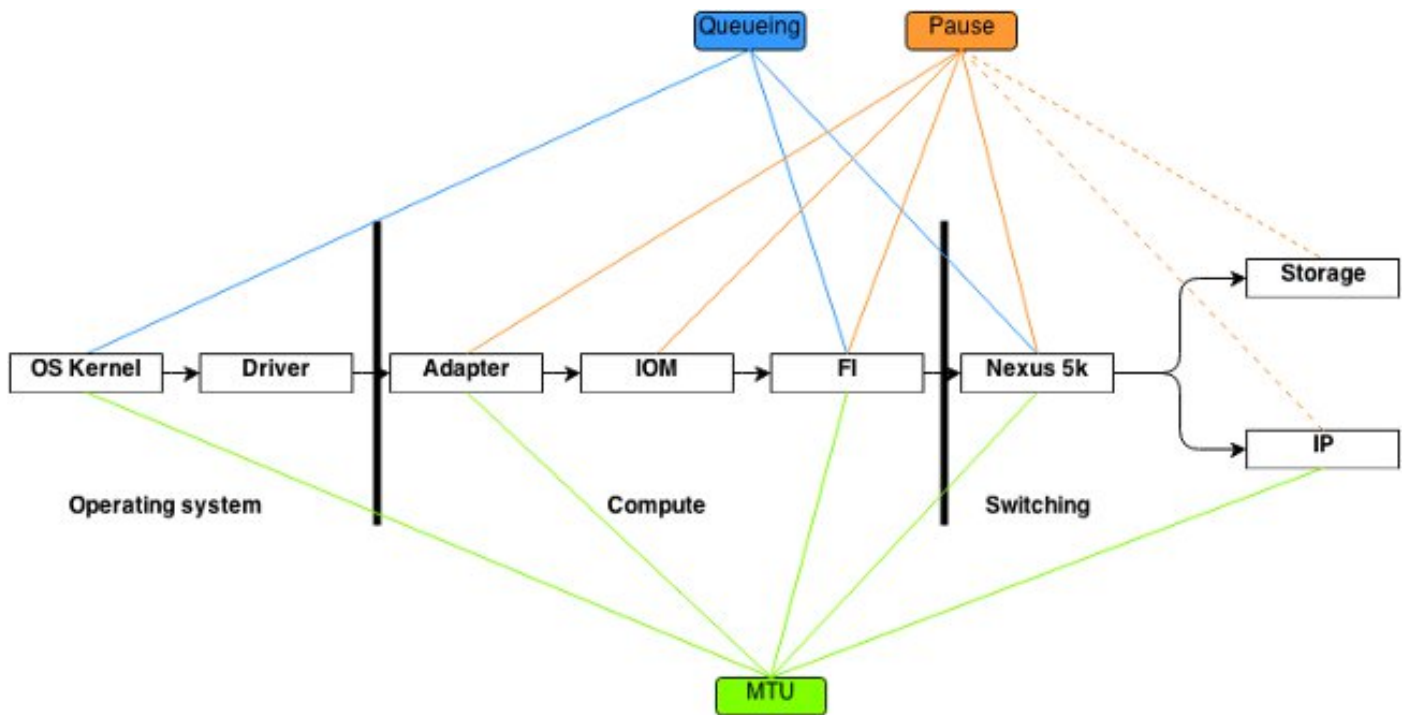
Le diagramme affiché ici trace les grandes lignes de l'écoulement logique de paquet dans un environnement de FlexPod.

Ce diagramme est signifié comme une panne des composants qu'une trame a traversés sur le chemin par l'intermédiaire de l'environnement de FlexPod. Il ne reflète pas la complexité des blocs l'uns des et est simplement une manière de mémoriser où des fonctions particulières devraient être configurées et vérifiées.

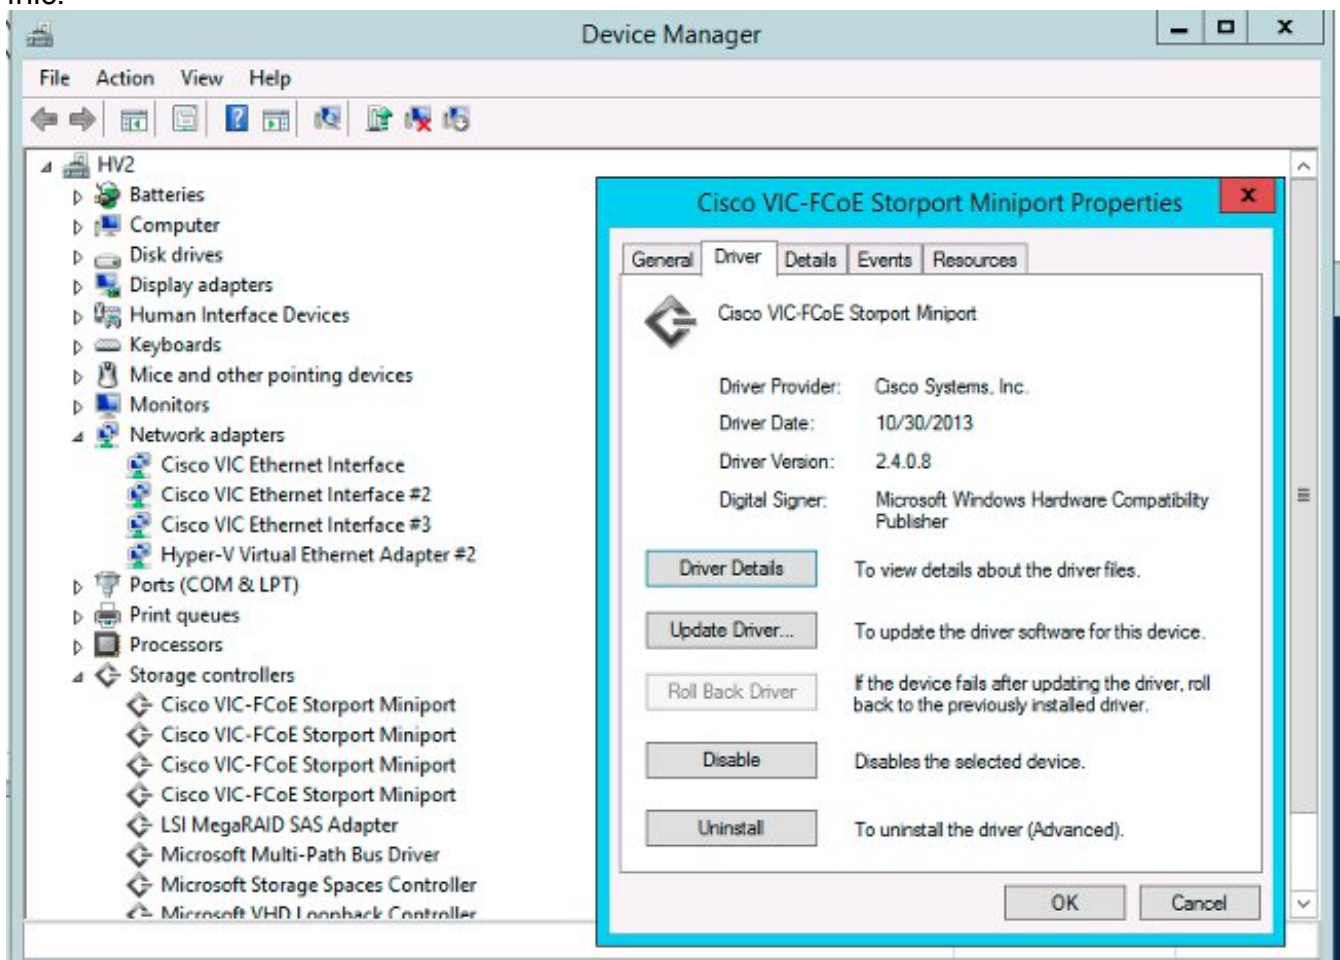
- Linux - `sysstat -M 2`
- Windows - vérifiez la version de gestionnaire dans le « gestionnaire de périphériques ». Un exemple des expositions R2 de la fenêtre 2012 trois interfaces Ethernet de carte d'interface virtuelle de Cisco et quatre interfaces de miniport de FCoE de carte d'interface virtuelle (responsables aussi de la Manche de fibre, non seulement FCoE) et release 2.4.0.8 du gestionnaire fnic.
