Configurez les Commutateurs de gamme de Nexus 7000 pour l'Interopérabilité OTV avec des ASR

Ce document décrit comment configurer le Commutateurs de la gamme Cisco Nexus 7000 de sorte qu'ils puissent être utilisés avec le routeur de services agrégé par Cisco (ASR) afin de déployer des Technologies d'interconnexion du centre de calculs de la couche 2 de la virtualisation de transport de recouvrement (OTV) (L2).

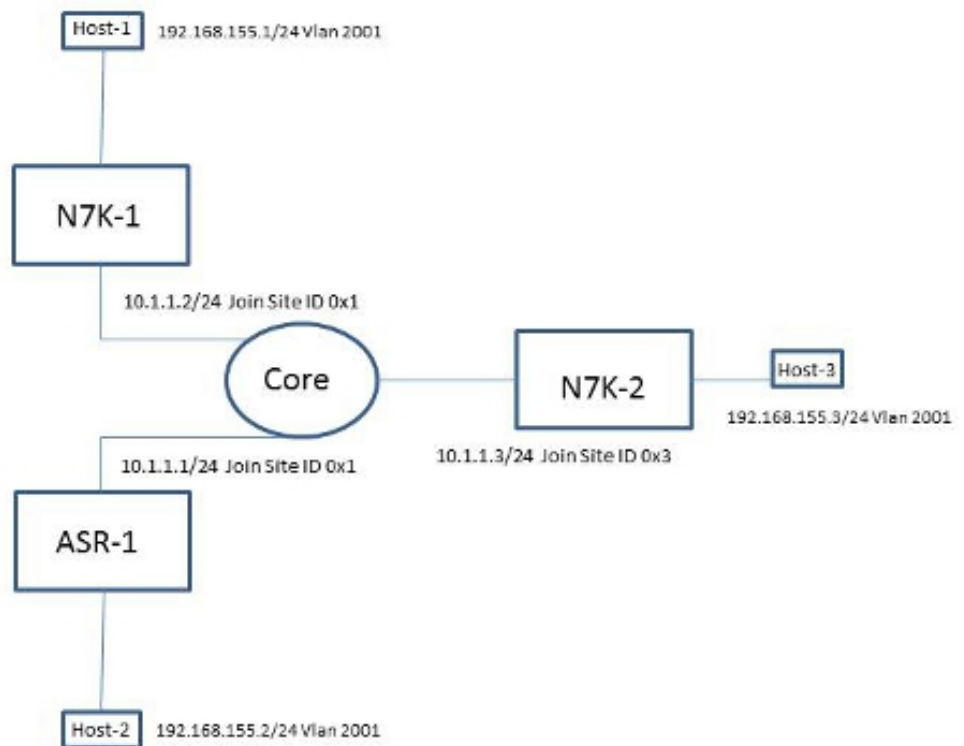
Diagramme du réseau

L'exemple qui est fourni dans ce document utilise cette topologie :

Remarque: Ce diagramme affiche un exemple de serveur de contiguïté ; cependant, le problème d'interopérabilité s'applique également aux scénarios avec des configurations de Multidiffusion.
