Caractéristique de téléphone IP de Cisco - Partager de micrologiciel de pair

Ce document décrit le micrologiciel de pair partageant la caractéristique (de PFS) du téléphone IP qui permet des Téléphones IP situés aux sites distants afin de partager des fichiers de micrologiciel parmi eux, à la différence de la méthode traditionnelle de mise à jour du firmware de téléphone IP qui exige le serveur du protocole de transfert de fichiers de question anecdotique (TFTP) pour envoyer des fichiers de micrologiciel à chaque téléphone.

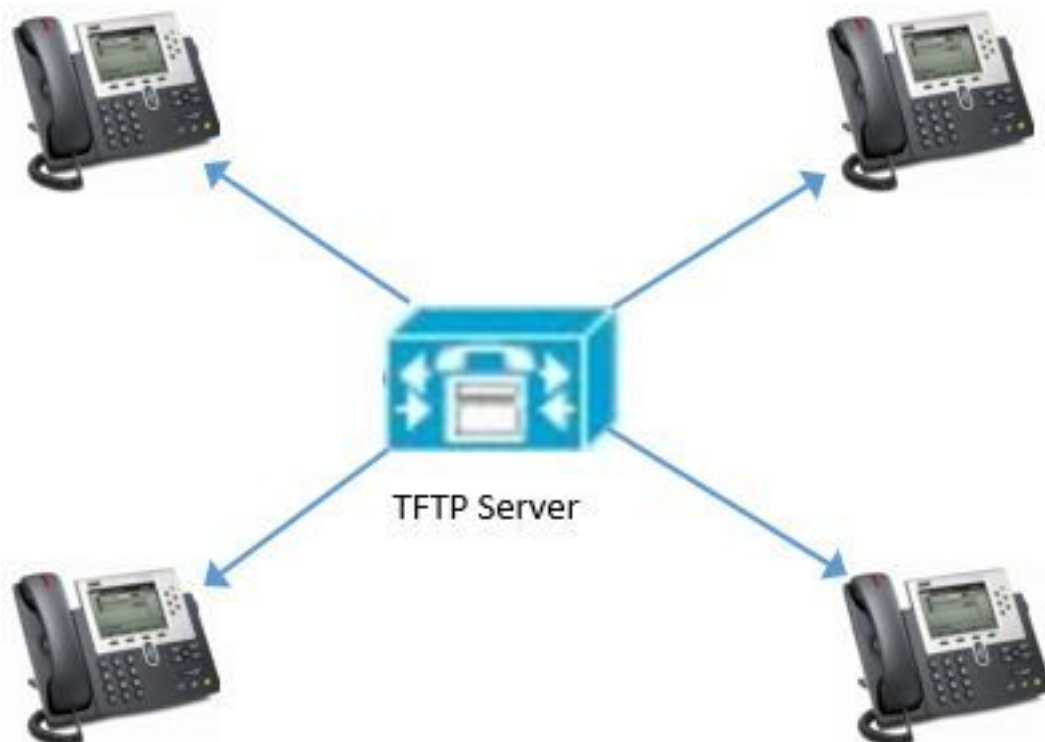
Figure 2 (a). Mise à jour du firmware traditionnelle

Différence hiérarchique du schéma 2. entre la méthode traditionnelle de mise à jour et le PFS
