Dépannez les remises de mémoire tampon de Dejitte de PCR DCM

Introduction

Ce document décrit comment les paquets entrants de référence d'horloge de programme de traitements du gestionnaire de contenu numérique de Cisco (DCM) (PCR) et fournit des instructions pour configurer et dépanner le PCR dejittering.

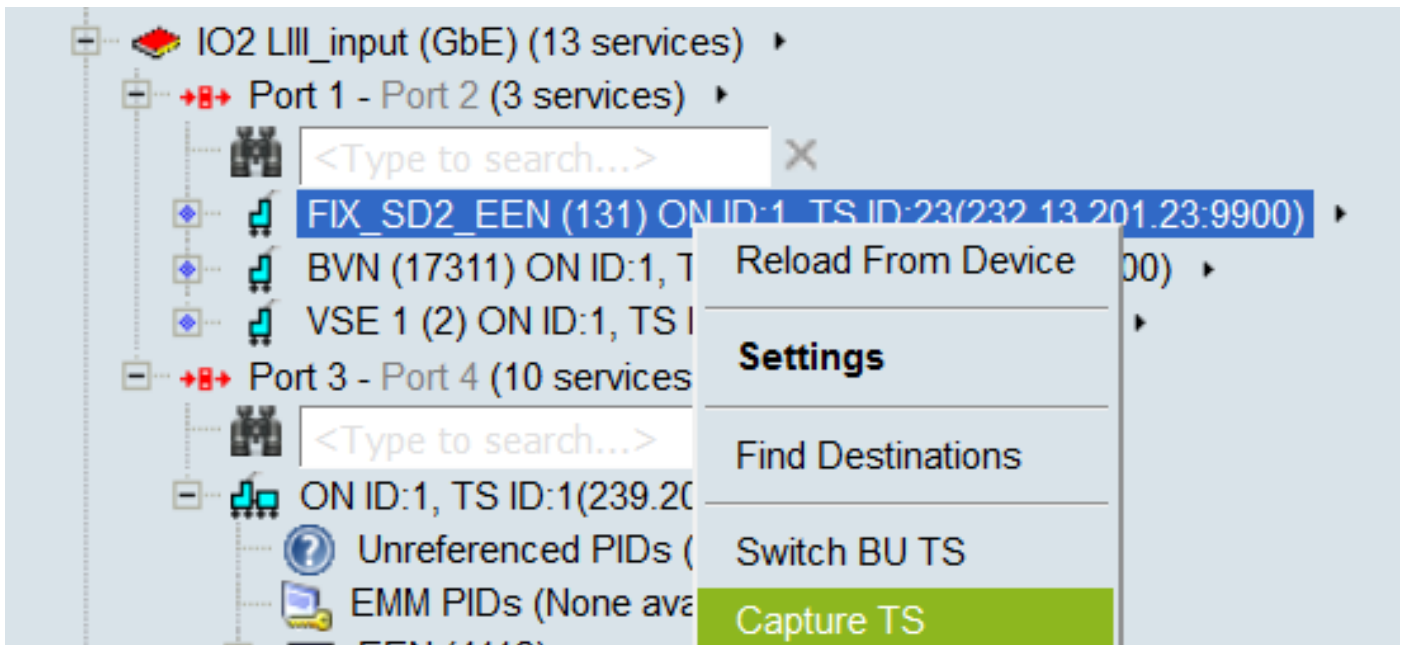
1. Sélectionnez les SOLIDES TOTAUX de capture des SOLIDES TOTAUX entrants ou naviguez pour aider/maintenance

Cette procédure t'affiche comment capturer les SOLIDES TOTAUX utilisant Cisco DCM.

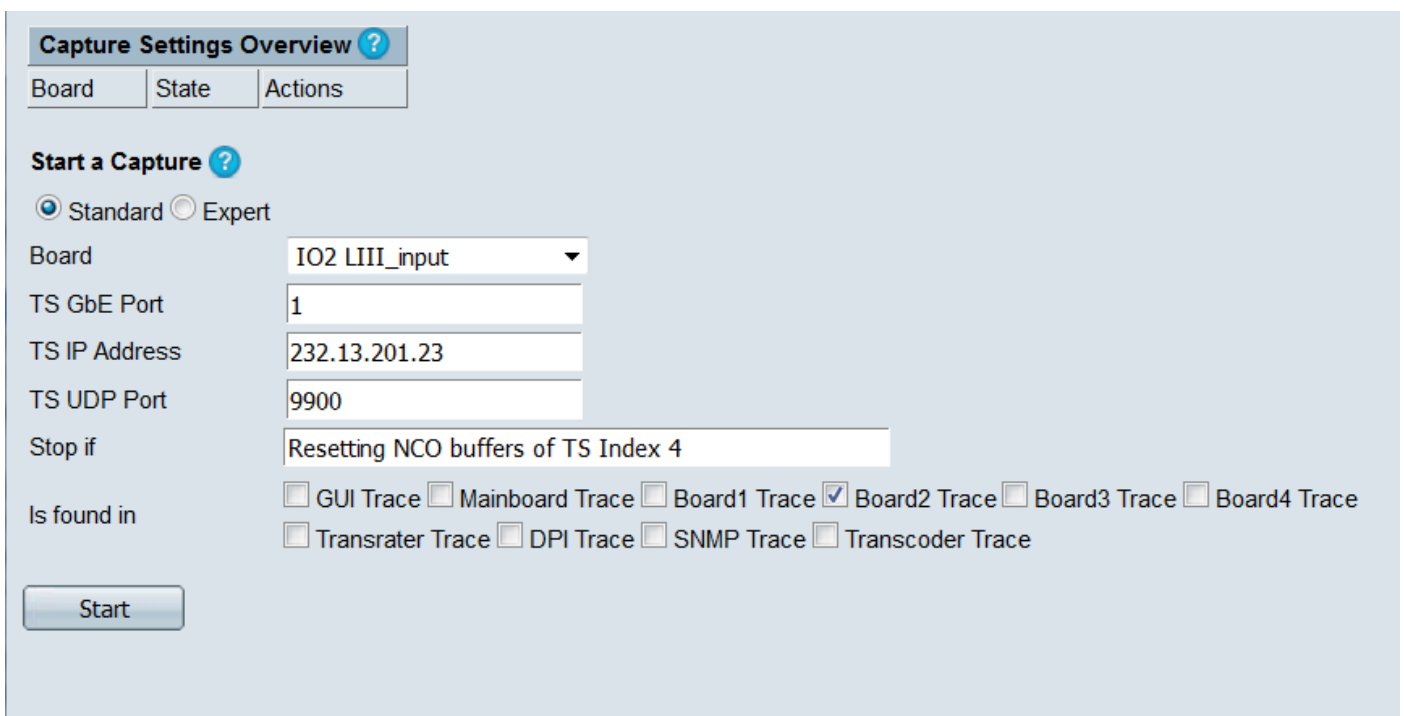
2. Avec ceci vous pouvez commencer une capture et arrêter la capture si vous voyez un problème. La fonctionnalité de capture te donne l'option de l'arrêt automatique quand la question a été vue. Pour ceci vous devez utiliser les données qui sont ouvertes une session les suivis de panneau. La capture est arrêtée quand le log de remise à l'état initial NCO se produit dans le suivi Board2, suivant les indications de cette image.
