Dépannage d'un problème de fonction Sprint NIC hors connexion avec ICM

Ce document vous guide par les étapes nécessaires pour déterminer la cause principale des messages dans le processus du contrôleur d'interface réseau de sprint de l'Intelligent Contact Management de Cisco (missile aux performances améliorées) (NIC) indiquant qu'un ou plusieurs liens SPRCOMM sont FERMÉS (autonome).

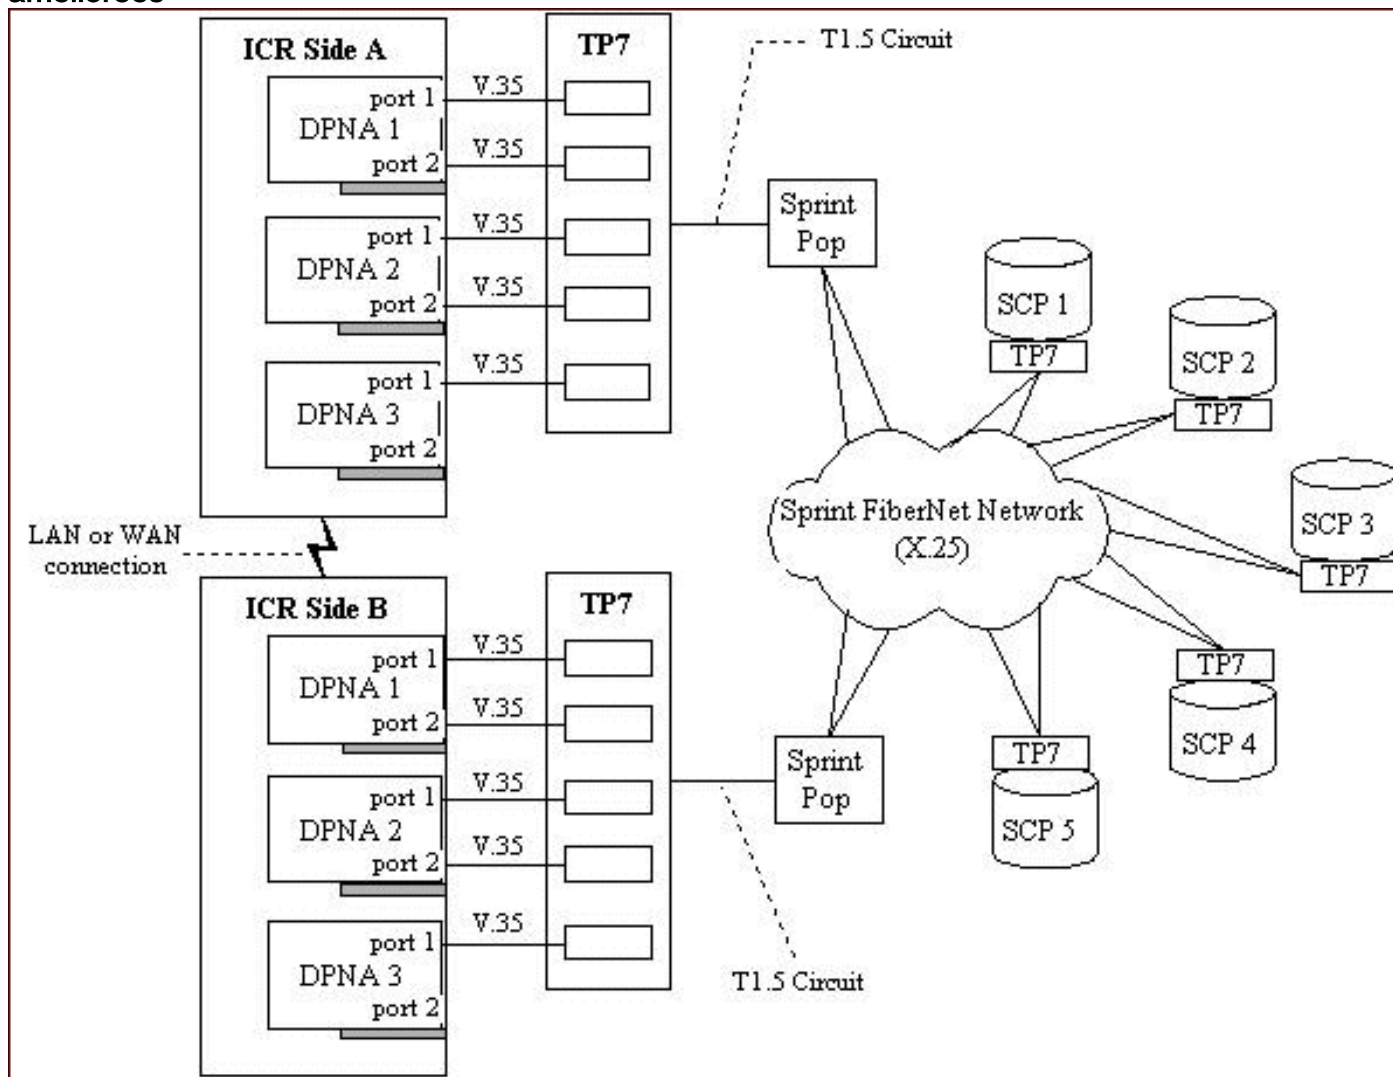
Figure 1 : Interface réseau physique pour une configuration duplexée missile aux performances améliorées

Cisco fournit cinq câbles 9-foot, qui se connecte d'un port DPNA au matériel de transmission de sprint utilisant une interface de V.35. Le câble a un connecteur du mâle DB-26 à la carte DPNA et un connecteur mâle du V.35 34-pin de norme au périphérique de transmission de sprint. Les liaisons sont conduites aux SCP dans le réseau de sprint. L'interface réseau physique pour la configuration duplexée missile aux performances améliorées est affichée dans la [figure 1](#).
