Configurez la Pré-image téléchargeant une image secondaire sur AP avec le système Flash 32MB

Ce document décrit l'opération de téléchargement de pré-image sur un point d'Accès (AP) et des étapes pour considérer en évitant le temps étendu de panne.

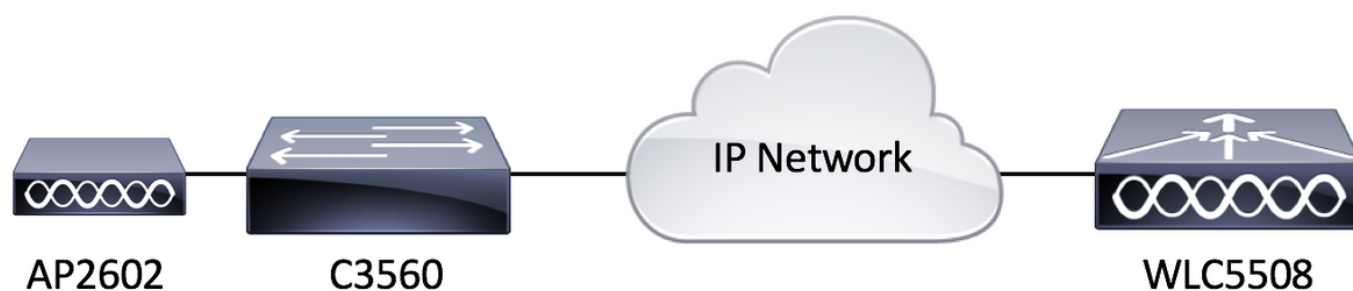
[Diagramme du réseau](#)

Il n'y a aucune configuration requise spécifique pour cette installation tant que AP peut s'enregistrer au WLC.
