# Configurazione della sostituzione di foglie o spine in ACI

In questo documento viene descritto come sostituire uno switch foglia o dorso nella struttura ACI (Application Centric Infrastructure).

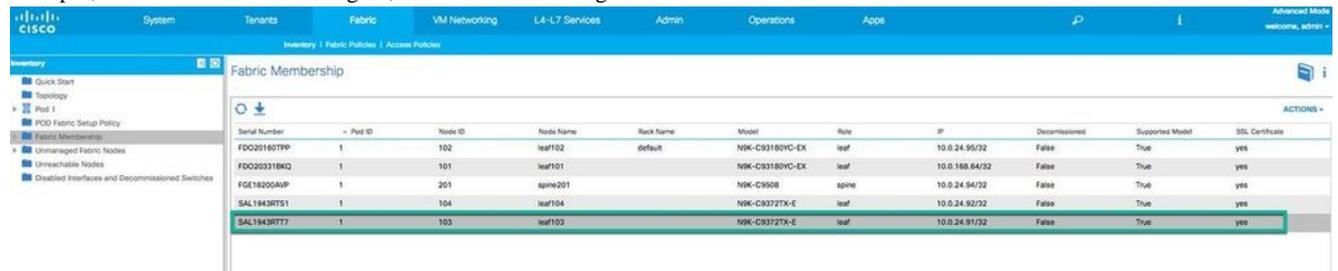
- Nell'interfaccia utente ACI, individuare **Fabric > Inventory > Fabric Membership** lo switch da sostituire. In questo esempio, come mostrato nell'immagine, viene sostituita la foglia 103.

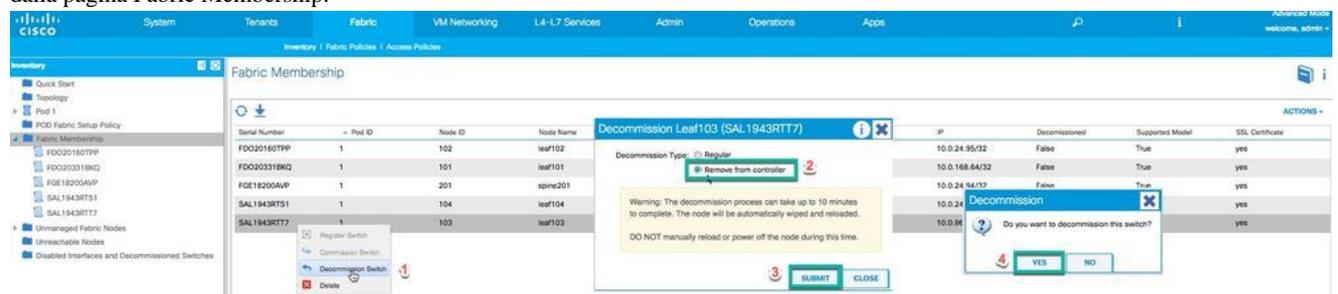
- Fare clic con il pulsante destro del mouse sullo switch da sostituire e dall'elenco a discesa scegliere **Decommission Switch**. Ora si apre una nuova finestra popup, come mostrato nell'immagine. Controllare il punto 4 per vedere come l'interfaccia grafica si differenzia in una versione successiva.
- Selezionare **Remove from Controller** e fare clic su **Submit**.

- Come mostrato nell'immagine, fare clic su **Yes** per confermare il processo di smantellamento. A questo punto lo switch scompare dalla pagina Fabric Membership.

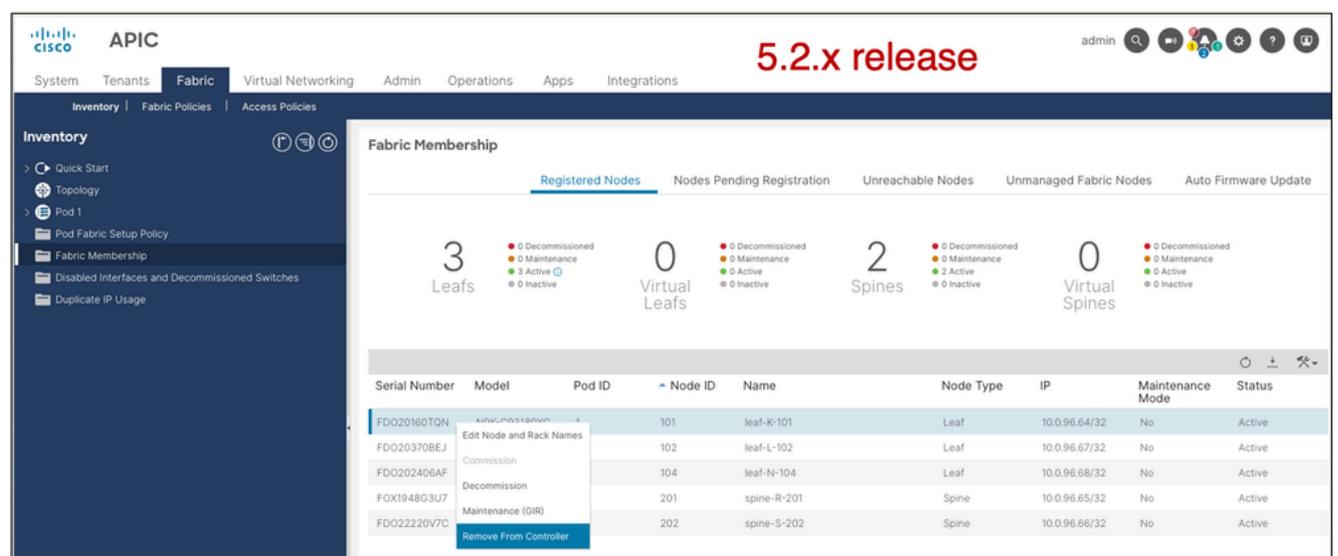
Nelle versioni più recenti, l'opzione GUI può essere visualizzata in modo diverso. Selezionare **Remove From Controller** per sostituire lo switch sulla versione 5.x. Nella versione 6.0.x, selezionare **Decommission** lo switch, quindi **Decommission & Remove** fare clic su per procedere con la rimozione.

The screenshot shows the Cisco APIC 6.0.x release interface. The top navigation bar includes System, Tenants, Fabric, Virtual Networking, Admin, Operations, Apps, and Integrations. The main content area is titled 'Fabric Membership' and shows a summary of node counts: 3 Leafs, 0 Virtual Leafs, 2 Spines, and 0 Virtual Spines. Below this is a table of nodes with columns for Serial Number, Model, Pod ID, Node ID, Name, Node Type, IP, Maintenance Mode, and Status. A modal dialog is open for decommissioning node LF101 (FLM2628VT7U), with a warning that the process can take up to 10 minutes and the switch will be wiped. The dialog includes options for 'Decommission Only', 'Decommission & Remove', and 'Decommission & Secure Remove', along with 'Cancel' and 'Ok' buttons.

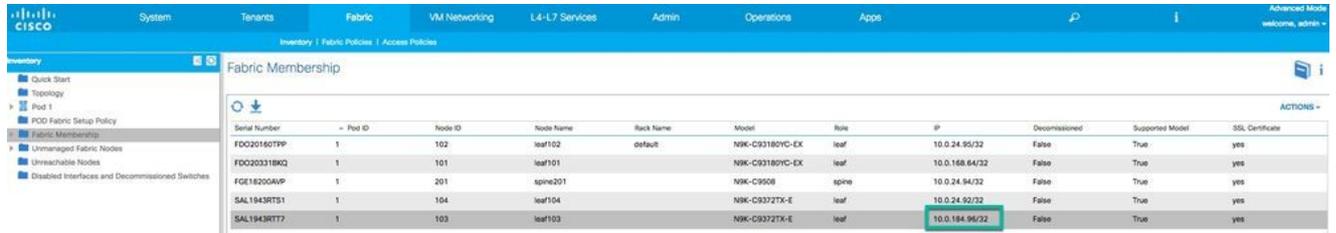
- Come mostrato nell'immagine, la nuova foglia ottiene un IP assegnato dal pool DHCP APIC.

The screenshot shows the Cisco APIC interface with the 'Fabric Membership' table. The table lists various nodes in the fabric, including their serial numbers, Pod IDs, Node IDs, Node Names, Rack Names, Models, Roles, IP addresses, and other attributes. The IP address '10.0.184.96/32' for the node 'leaf103' is highlighted with a green box, indicating it has been assigned from the DHCP pool.

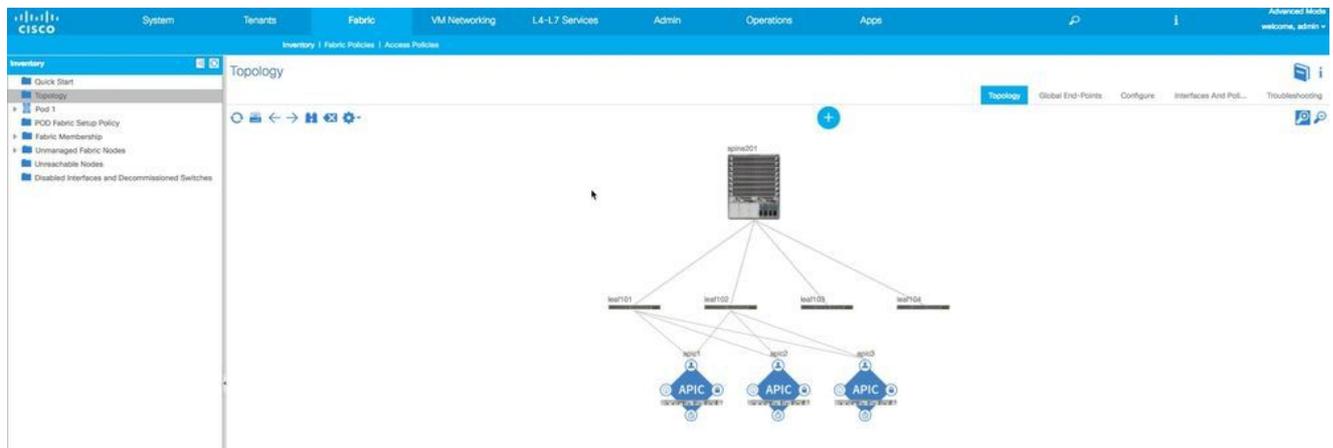
- È possibile verificare lo stato dello switch in **GUI > Fabric > Inventory > Topology**. Il nuovo switch fa parte della topologia, come mostrato nell'immagine.
