Configurazione e risoluzione dei problemi di registrazione di telefoni IP wireless

In questo documento viene descritto come configurare e risolvere i problemi relativi alla registrazione di telefoni IP wireless in Cisco Unified Communications Manager (CUCM).

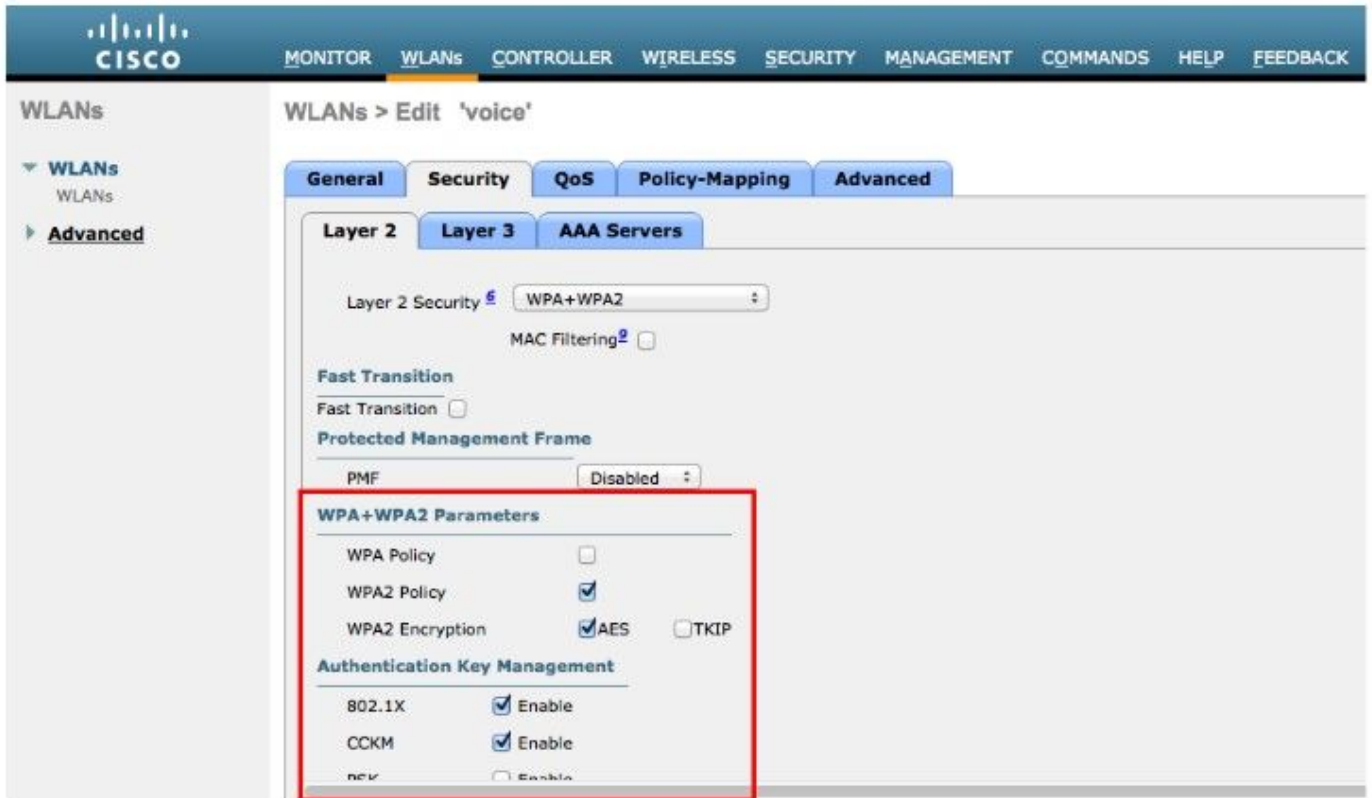
Per utilizzare la funzionalità Cisco Centralized Key Management (CCKM), abilitare la policy Wi-Fi Protected Access (WPA) 2 con la crittografia AES (Advanced Encryption Standard) e la crittografia

802.1x + CCKM per il tipo di gestione delle chiavi autenticate quando il telefono IP esegue la versione firmware 9.1(1) o successive, al fine di abilitare il roaming veloce e sicuro.

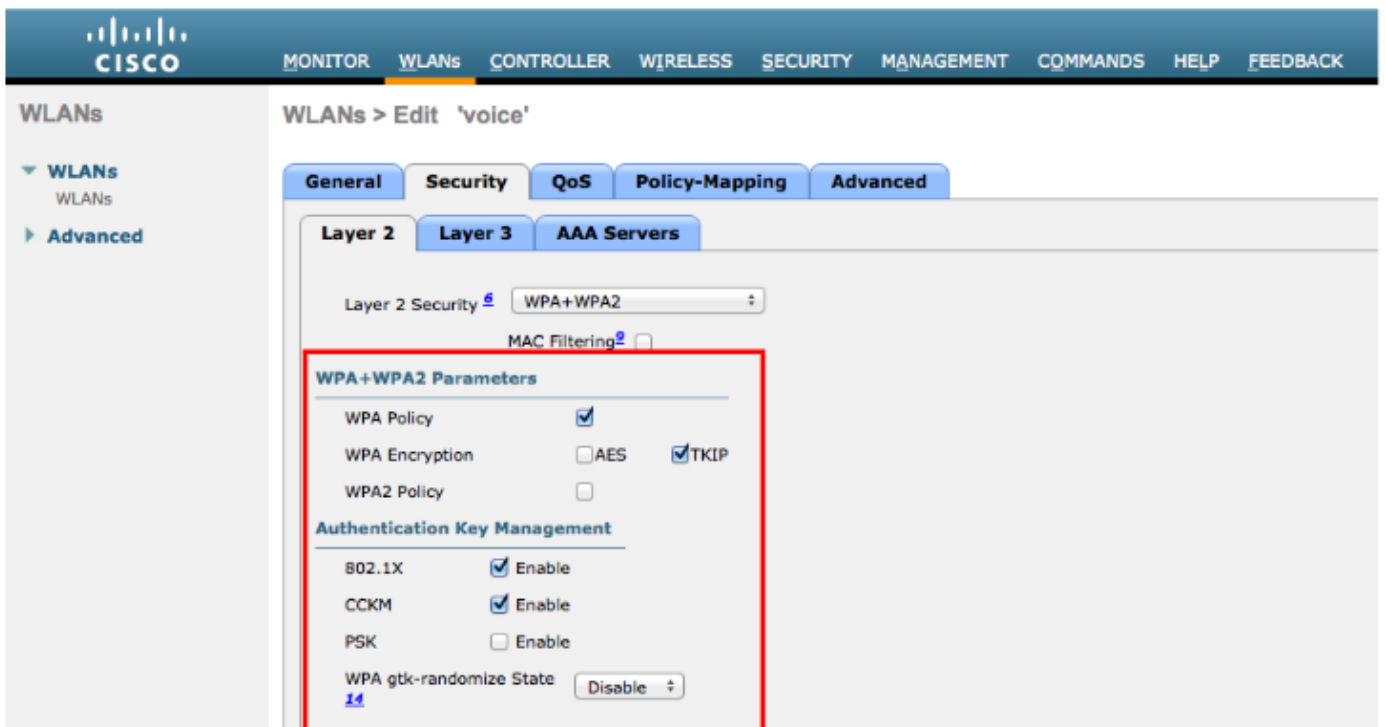
Se sul telefono IP è in esecuzione una versione firmware precedente alla 9.1(1), abilitare la policy WPA con crittografia TKIP (Temporal Key Integrity Protocol) e 802.1x + CCKM per il tipo di gestione delle chiavi autenticate per consentire un roaming veloce e sicuro.

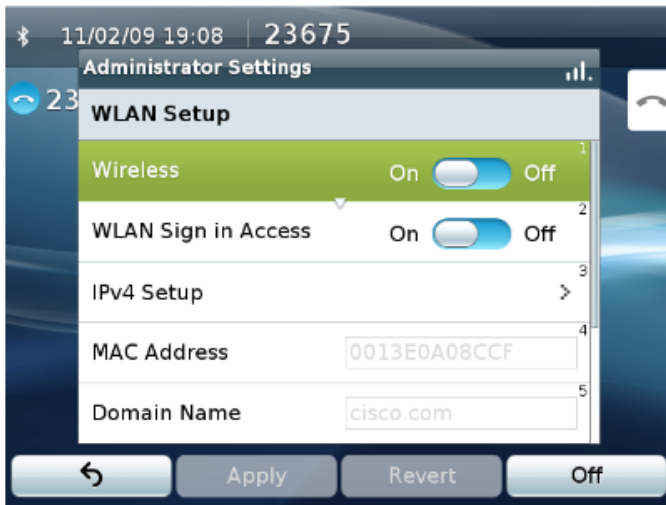
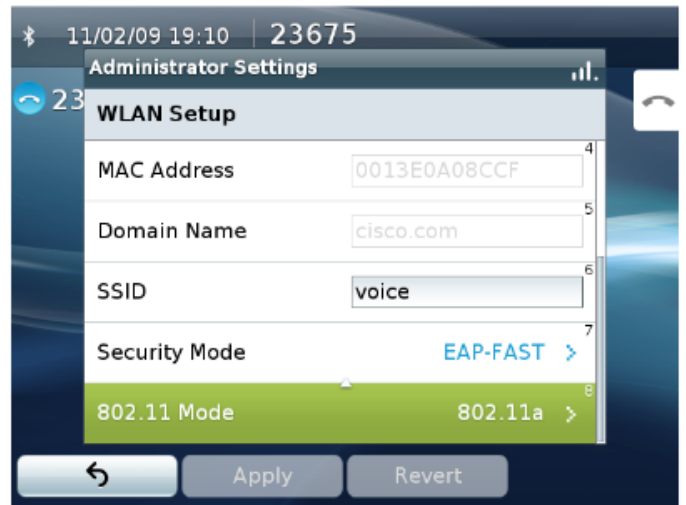
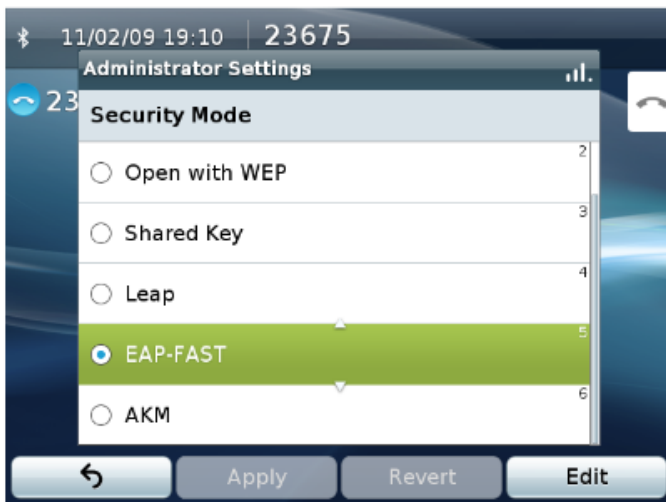
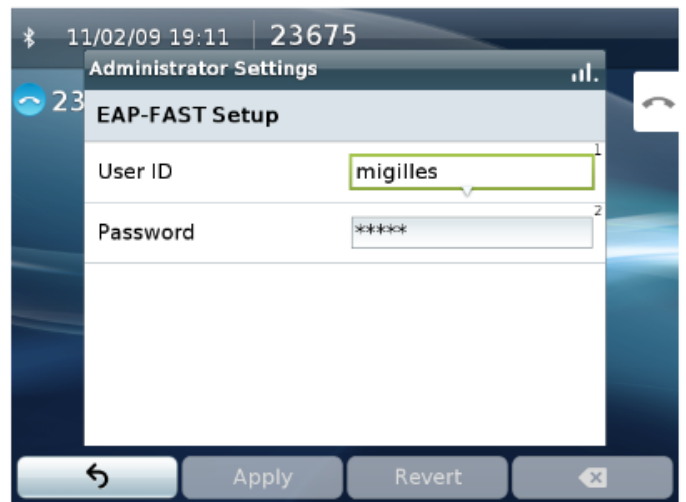
Configurare il telefono IP in modo che utilizzi Apri con WEP (Wired Equivalent Privacy) o Chiave condivisa per la modalità di protezione, immettere le informazioni della chiave WEP statica che corrispondono alla configurazione del punto di accesso.

- Nella configurazione IPv4, selezionare se usare DHCP o configurare le informazioni IP statiche.
- Se le opzioni 150 o 66 non sono configurate per fornire l'indirizzo IP del server Trivial File Transfer Protocol (TFTP) tramite l'ambito DHCP della rete, impostare Alternate TFTP su "Sì" e immettere l'indirizzo IP del server TFTP.
