Guida alla risoluzione dei problemi hardware di TelePresence MCU

Questo documento descrive le procedure usate per risolvere i problemi relativi alle unità di controllo multipunto (MCU) Cisco TelePresence. Il documento è destinato agli amministratori di sistemi video e ai partner Cisco i cui clienti sono gli amministratori di sistemi video.

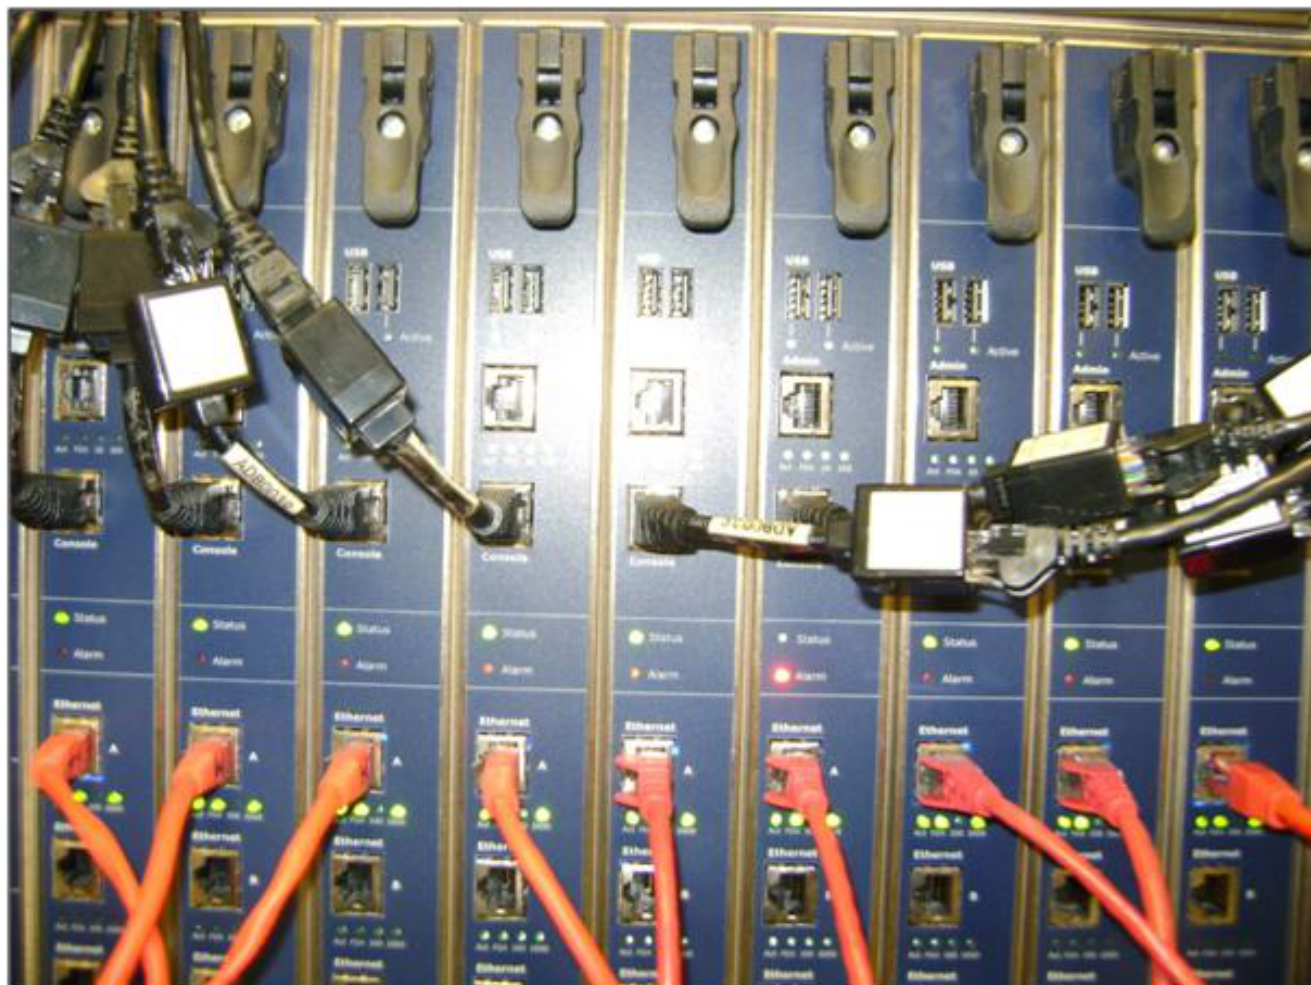
Nell'immagine vengono mostrati otto blade MCU MSE serie 8510 avviati correttamente e uno ancora in fase di avvio o che non è in grado di avviare correttamente:

3. Completare questi passaggi se si verificano problemi quando si osservano le spie LED:

Se nessuna delle luci è accesa, verificare che il resto dello chassis sia alimentato e che la lama sia inserita correttamente nello slot.

Se la spia blu **Power** è accesa e nessuna delle altre spie è accesa, contattare il supporto tecnico Cisco. Se la spia di **allarme** rossa rimane accesa per più di 30 minuti, fare riferimento alla sezione [Crashed](#) di questo documento.

Se le spie blu di **alimentazione** e verde di **stato** sono accese, ma la spia verde della **porta A** no, non è necessaria un'autorizzazione al reso (RMA). Ciò indica un problema con il collegamento alla porta dello switch. Utilizzare un nuovo cavo/porta switch/switch e controllare la configurazione della **porta Ethernet A** del blade dalla scheda **Hardware** del

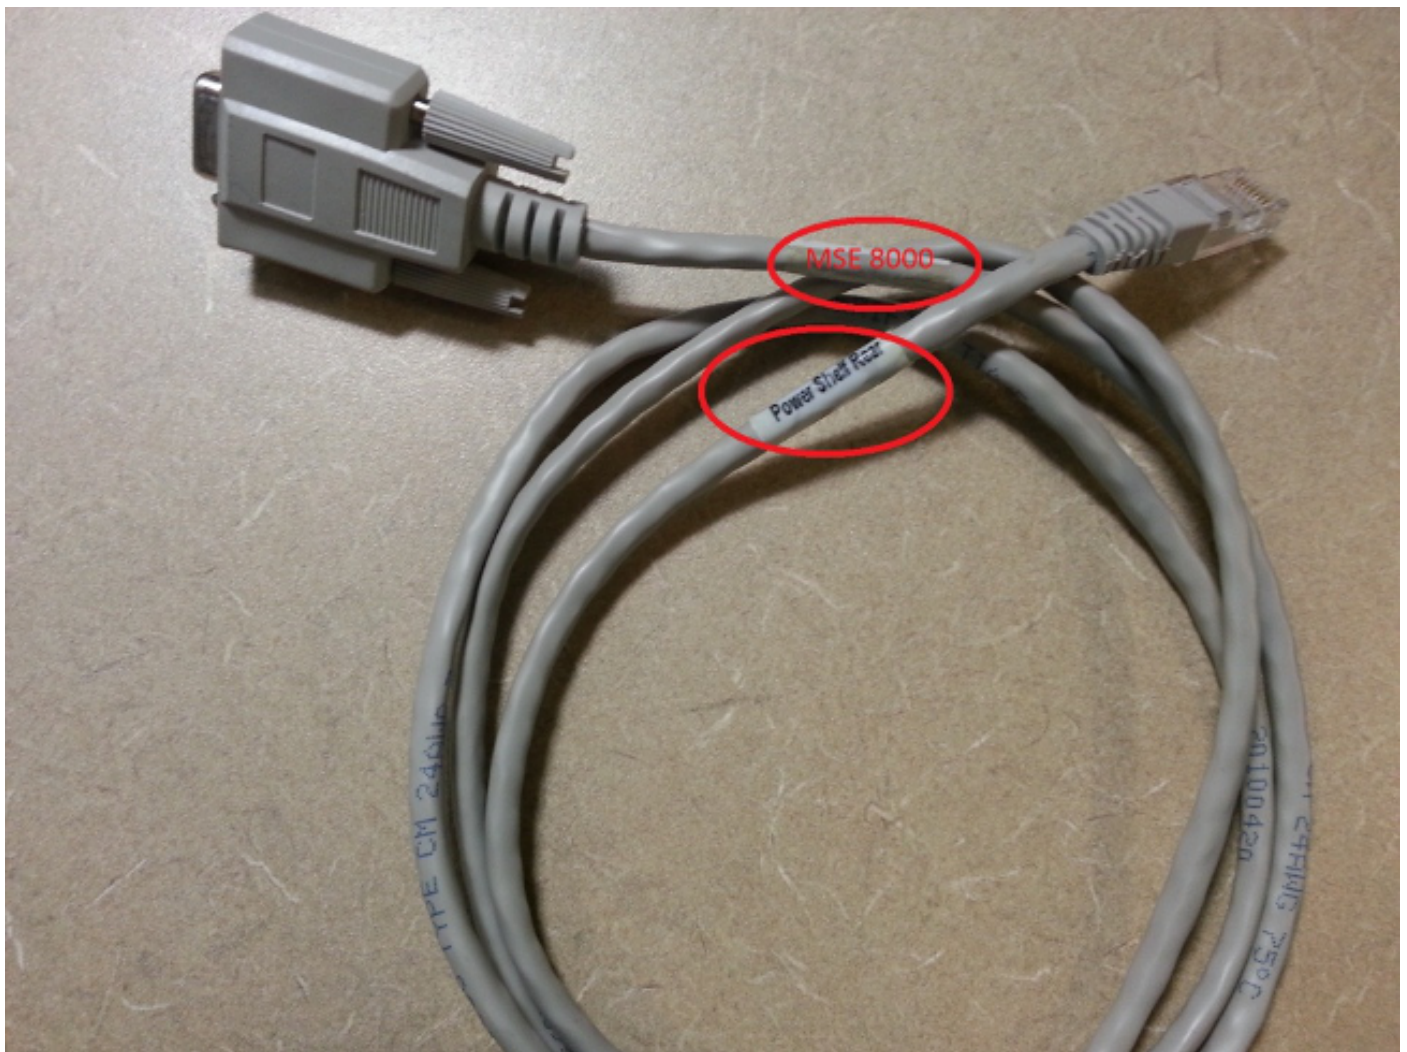
Controllare il cavo di monitoraggio del ripiano di alimentazione che va dal retro del ripiano di alimentazione allo chassis. Si tratta di un cavo speciale utilizzato per il monitoraggio della piattaforma di alimentazione. Prestare attenzione quando si controlla il cavo, in quanto può essere facilmente confuso con un normale cavo console DB9-RJ45. Il cavo di monitoraggio del ripiano di alimentazione è contrassegnato da un adesivo con la dicitura **Power Shelf Rear** (Posteriore del ripiano di alimentazione):

Sul retro dello chassis MSE serie 8000 sono presenti due coppie di connettori: la coppia a sinistra è contrassegnata con **Slot 10**, mentre la coppia a destra con **Slot 1**. Verificare che i cavi di monitoraggio siano collegati allo **slot 1**, ossia i connettori che rappresentano lo slot del Supervisor MSE serie 8050.
