# Risoluzione dei problemi comuni dell'hardware sui router ASR serie 903

Questo documento descrive come analizzare i sintomi di guasto hardware comunemente riscontrati su Aggregation Services Router 903 (ASR903) e la relativa metodologia di risoluzione dei problemi.

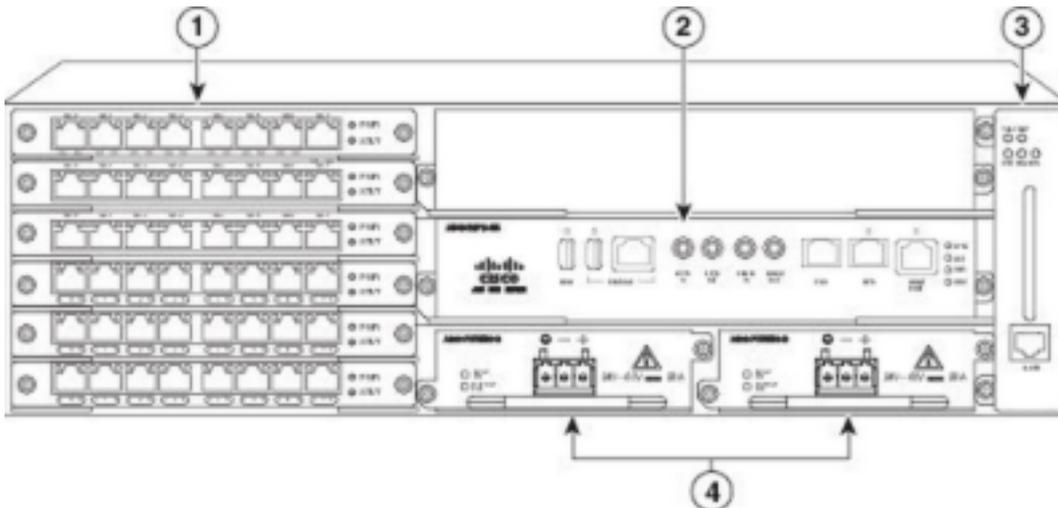
La piattaforma comprende le seguenti unità FRU (Field Replaceable Unit) principali, come illustrato nella figura seguente:
