Configurazione e verifica della negoziazione automatica Ethernet 10/100/1000Mb Half/Full Duplex

Questo documento descrive le linee guida per la risoluzione dei problemi e per l'isolamento e la risoluzione dei problemi di negoziazione automatica Ethernet.

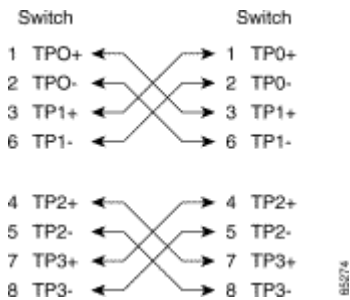
Quattro schemi di cavi crossover a doppino intrecciato (Twisted-Pair) 1

Quattro schemi di cavi crossover a doppino intrecciato (Twisted-Pair) 2
