Concetti e risoluzione dei problemi relativi a pseudofili

Introduzione

Le informazioni fornite in questo documento si basano sulla famiglia di prodotti Cisco® Carrier Packet Transport (CPT) e in particolare sulla CPT50.

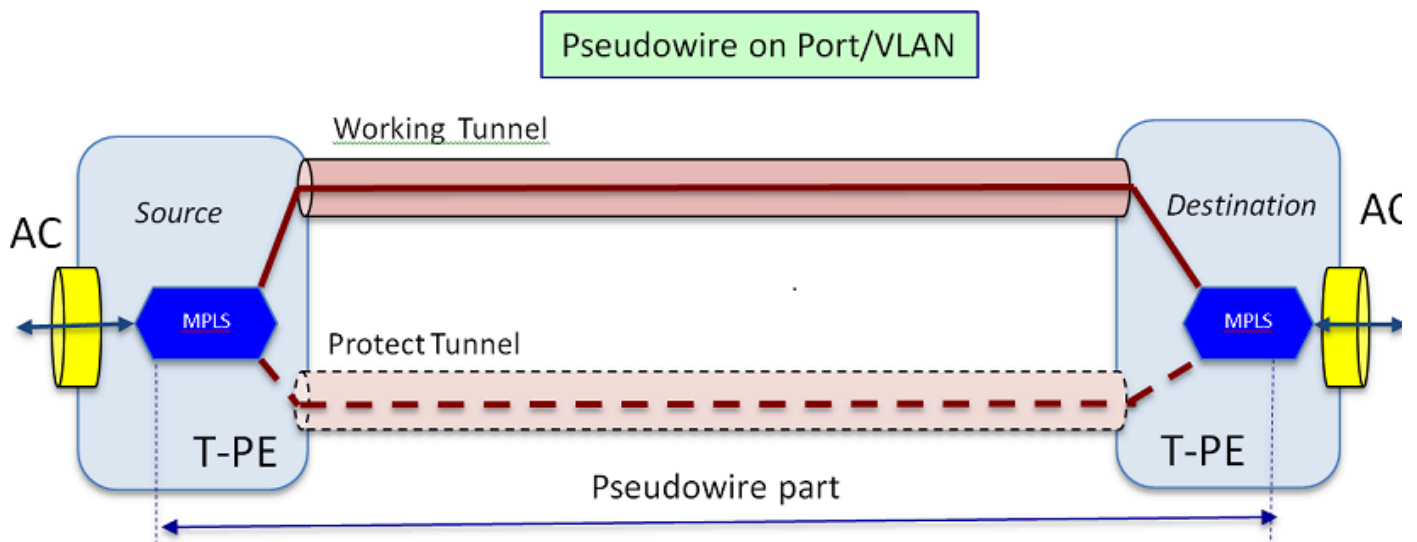
L'aspetto concettuale degli pseudofili è il seguente:

Il servizio end-to-end è composto da 2 parti. La parte Attachment Circuit (AC) e la parte Pseudowire. L'intero circuito end-to-end è ancora indicato come Pseudowire in Cisco Transport Controller (CTC), ma bisogna tenere presente la distinzione tra due parti mostrata qui per la risoluzione dei problemi che segue.

È inoltre necessario che sia stato creato un tunnel per ospitare il servizio Pseudowire configurato in precedenza. Il tunnel potrebbe essere protetto (come mostrato di seguito) o non protetto.

La parte Pseudowire inizia e si ferma praticamente ai punti finali del tunnel (se si esclude il blocco di incapsulamento MPLS mostrato di seguito).

La parte AC inizia dal punto finale del tunnel fino all'interfaccia verso il client, dove è definito il punto di flusso Ethernet (EFP), per identificare il traffico client specifico che viene trasportato attraverso questo pseudofilo. Ci sono 2 ACL, uno per ogni estremità.
