Sostituzione del pannello di interfaccia allarme su Cisco ONS 15454

Questo documento descrive come modificare la scheda Alarm Interface Panel (AIP) su uno scaffale Cisco ONS 15454.

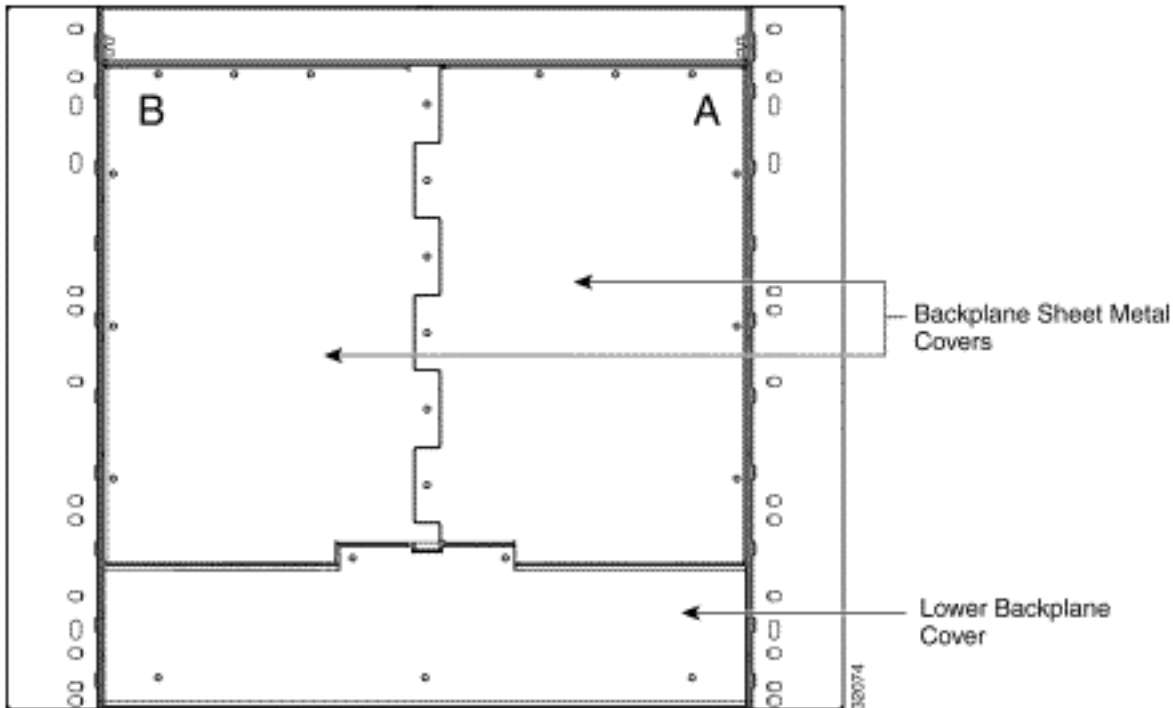
La scheda AIP si trova sotto il coperchio inferiore del backplane, come mostrato di seguito:

2. Modificare la scheda AIP in tale nodo. La sezione inferiore del backplane ONS 15454 è coperta da un protettore in plastica trasparente, tenuto in posizione da cinque viti da 6-32 x 1/2 pollici. Per rimuovere questa condizione, attenersi alla procedura seguente: Rimuovere il coperchio di plastica trasparente dall'AIP. Svitare le due viti che fissano l'AIP in posizione. Afferrare il pannello su ciascun lato. Rimuovete delicatamente il pannello dal backplane. Rimuovere il cavo di alimentazione del gruppo ventola-vassoio. Collegare il cavo di alimentazione del gruppo ventola-vassoio al nuovo sistema AIP. Posizionare il nuovo accessorio sul backplane collegando il pannello al backplane mediante il connettore Deutsche Industrie-Norm (DIN). Sostituire le viti che fissano il pannello al backplane.

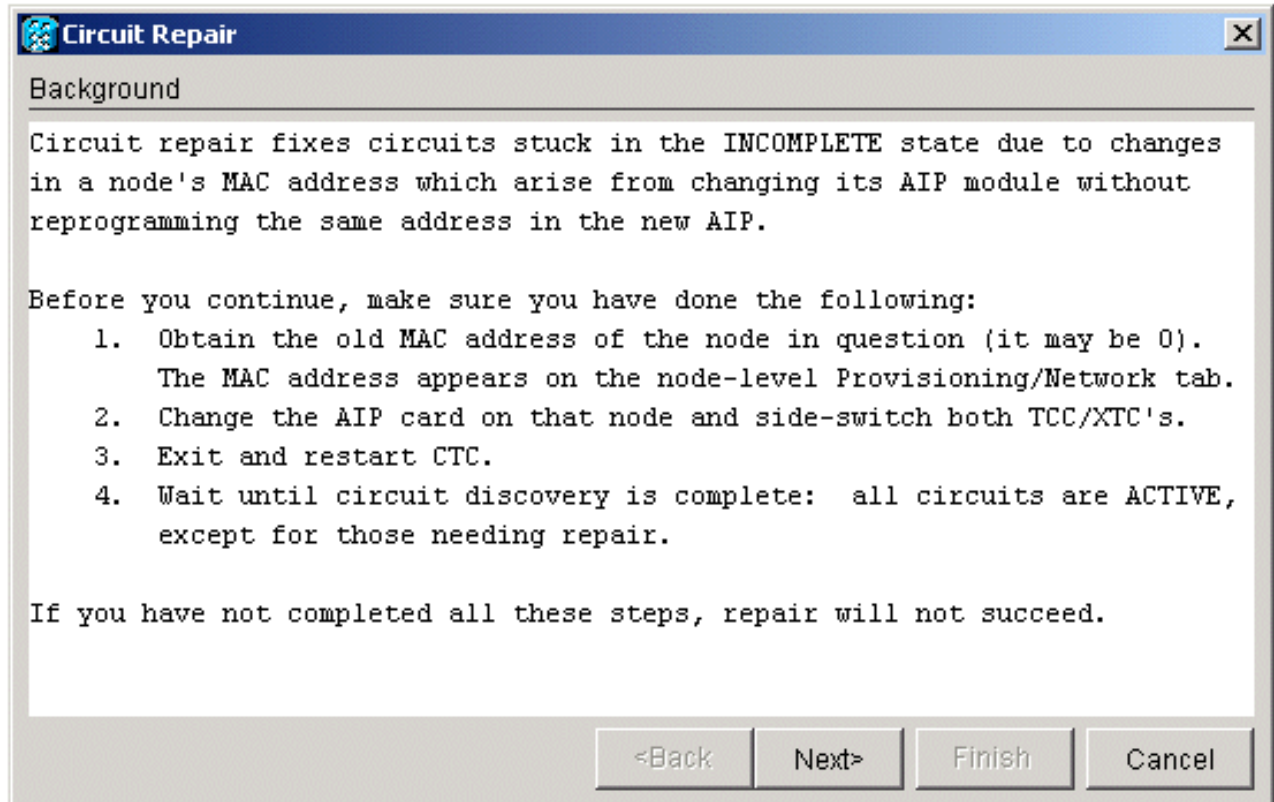
3. Reimpostare entrambe le schede Timing, Communication e Control Plus (TCC+) una alla volta. **Nota:** attendere che la prima scheda TCC+ sia completamente riattivata senza alcun avviso, quindi reimpostare la seconda scheda TCC+.
4. Uscire e riavviare Cisco Transport Controller (CTC).
5. Attendere fino al completamento del rilevamento del circuito e che tutti i circuiti siano "attivi", ad eccezione di quelli che necessitano di riparazione. **Nota:** se non sono stati completati tutti questi passaggi, la riparazione non riesce.
6. Riparate i circuiti. Nel menu CTC, selezionare **Strumenti > Ripara circuiti**. Questa finestra visualizza:

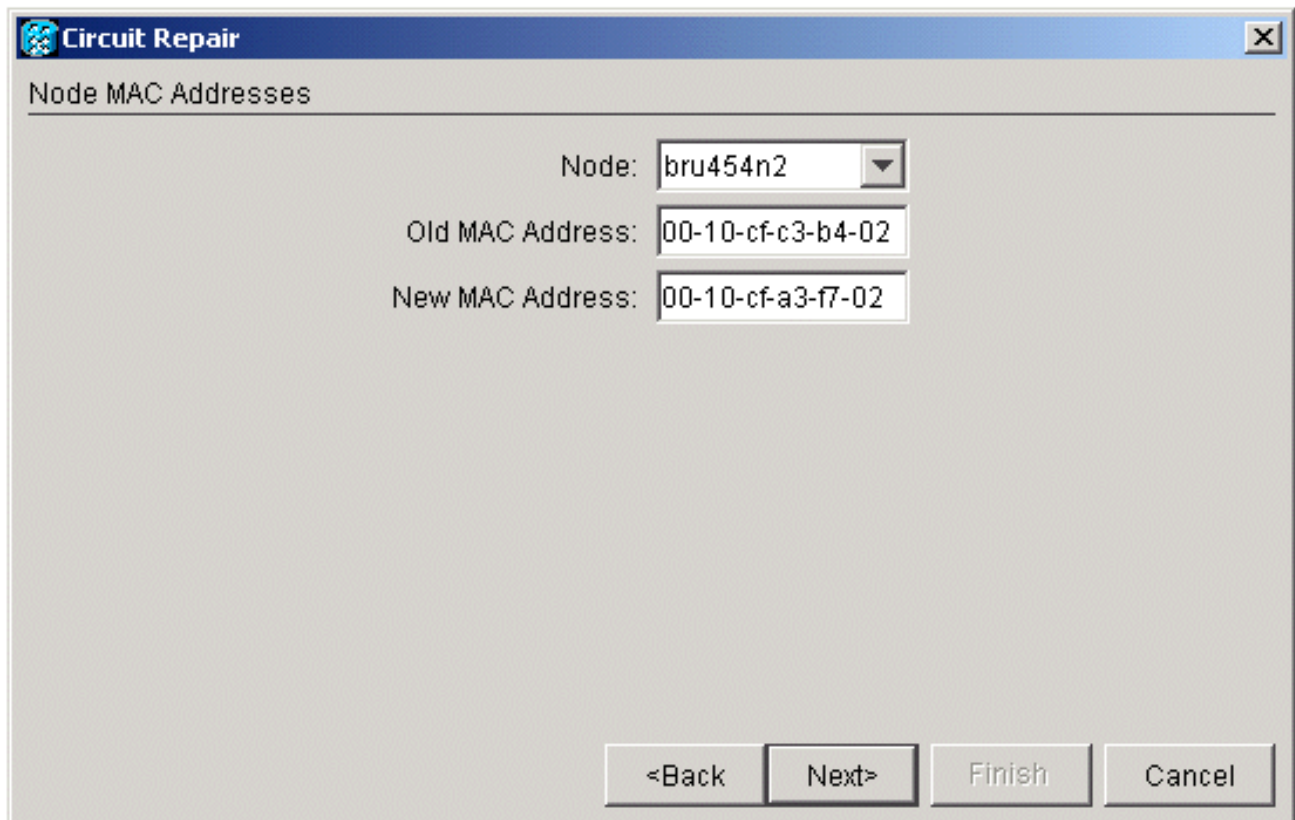
7. Fare clic su **Next** (Avanti). Scegliere il nodo in cui è stata sostituita la scheda AIP.
8. Immettere il vecchio indirizzo MAC (dal passaggio 1) e il nuovo indirizzo MAC (è possibile visualizzarlo in Vista Nodo, **Provisioning > Rete**) della nuova scheda AIP. Di seguito è riportato un esempio:

1. Ottenere l'indirizzo MAC precedente del nodo in questione (potrebbe essere zero). **Nota:** l'indirizzo MAC viene visualizzato nella scheda **Provisioning > Rete** a livello di nodo.

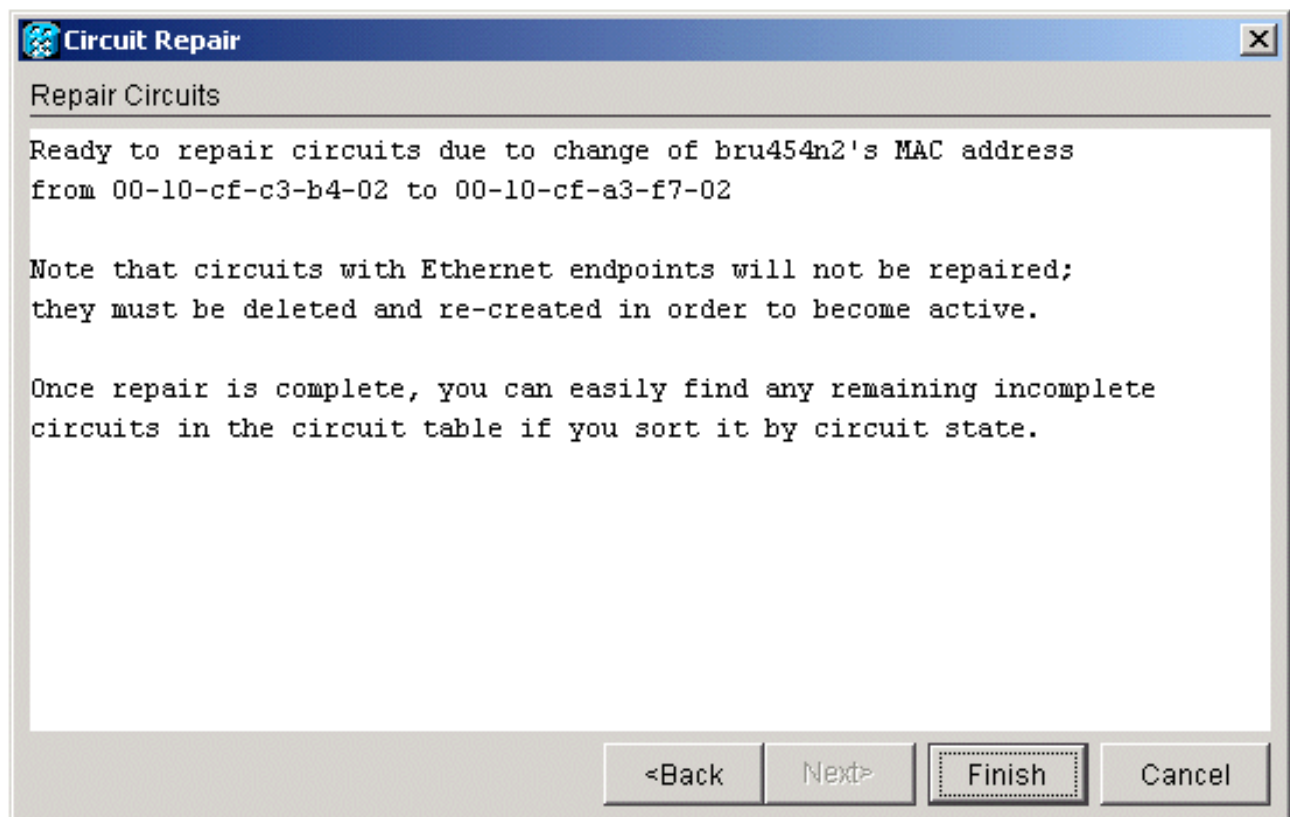
9. Fare clic su **Next** (Avanti). Questa finestra visualizza:
