# Risoluzione dei problemi relativi alla scheda Cisco ONS 15454 ML

Questo documento utilizza una semplice topologia di test per descrivere come risolvere i problemi relativi alle schede Multi-Layer (ML) su Cisco ONS 15454. La sezione [Appendice](#) fornisce alcuni comandi di configurazione di base e informazioni dettagliate sulla topologia.

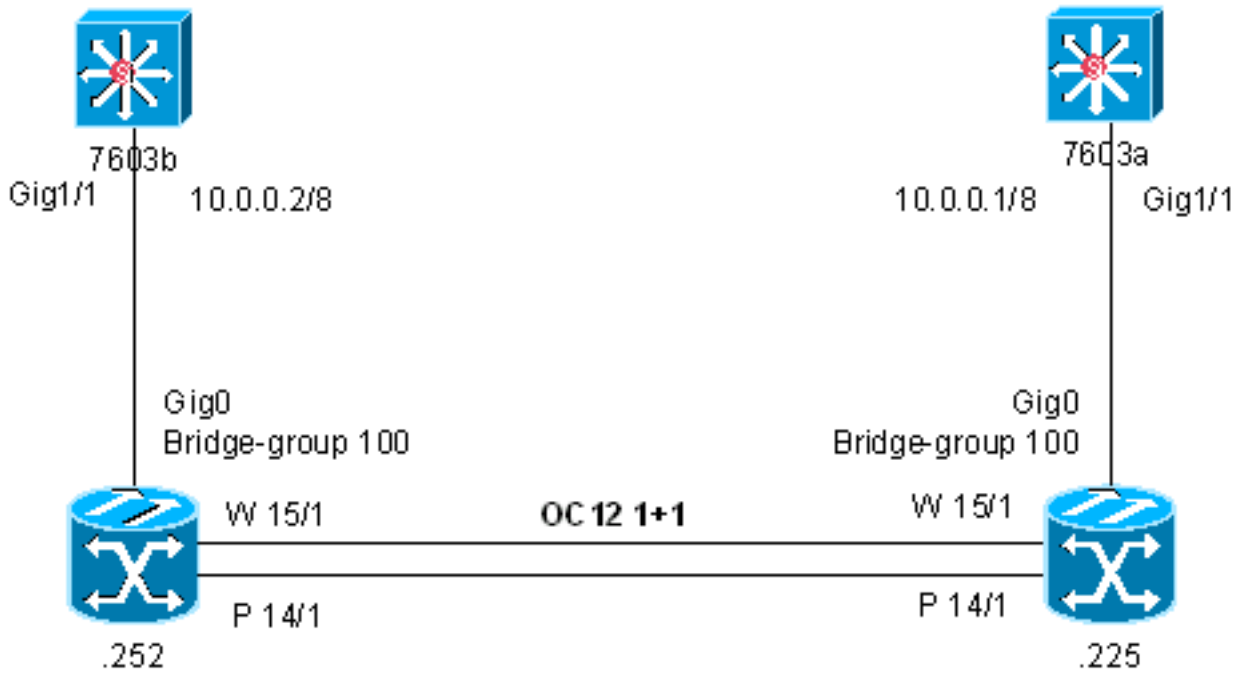
Figura 1 - Topologia di test

[La figura 1](#) mostra la topologia di test:

1. Collegare due router Cisco 7603 ai nodi ONS su Gigabit Ethernet e verificare che entrambe le porte sui due router si trovino sulla stessa subnet IP. Qui, ogni nodo ONS ha una scheda ML1000-2 nello slot 12.
2. Configurare un bridge-group 100 per Gig0 e POS0 su entrambi i nodi ONS. **Nota:** non è necessario utilizzare POS1 in questo test. Il circuito tra le due porte ML POS0 è STS-12c.
3. Disabilitare il routing IP sulle schede ML.
4. Eseguire il provisioning della protezione OC12 1+1 tra i due nodi ONS. Per le informazioni rilevanti, vedere la [Figura 1](#). **Nota:** entrambi i nodi ONS eseguono Cisco ONS release 4.1.3.
