Risoluzione dei problemi relativi alla frequenza degli errori di bit sui collegamenti SONET

Questo documento spiega il BIP-8 (Bit Interleaved Parity) per il controllo dei frame trasmessi da un'interfaccia router SONET (POS).

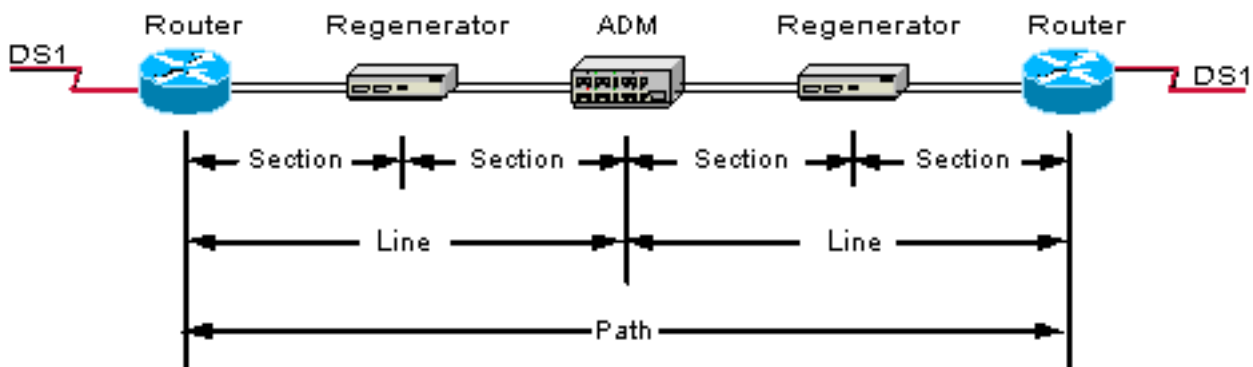
Il diagramma mostra una tipica rete SONET:

Quando si collegano due interfacce POS router punto a punto, su un collegamento DWDM (Dense Wavelength Division Multiplexing) senza apparecchiature SONET intermedie o SDH (Synchronous Digital Hierarchy), tutti e tre i meccanismi BIP monitorano lo stesso segmento e in genere rilevano gli stessi errori. Tuttavia, in questa configurazione, B2 deve fornire il conteggio degli errori di bit più accurato.

Un incremento degli errori B1 e B2, senza un incremento degli errori B3, è statisticamente improbabile. Questa condizione si verifica solo se gli errori interessano parti del frame che il byte B3 non controlla. Tenere presente che il byte B3 copre la sezione del payload e del sovraccarico del percorso.
