Configurazione di un Cisco 1417 ADSL Bridge con NAT

In questo documento viene fornito un esempio di configurazione che illustra una configurazione ADSL (Asymmetric Digital Subscriber Line)-bridge con NAT (Network Address Translation). Questa configurazione è stata testata per funzionare con il servizio ADSL residenziale di Pacific Bell e può essere utilizzata per sostituire il modem ADSL Alcatel fornito da Pacific Bell.

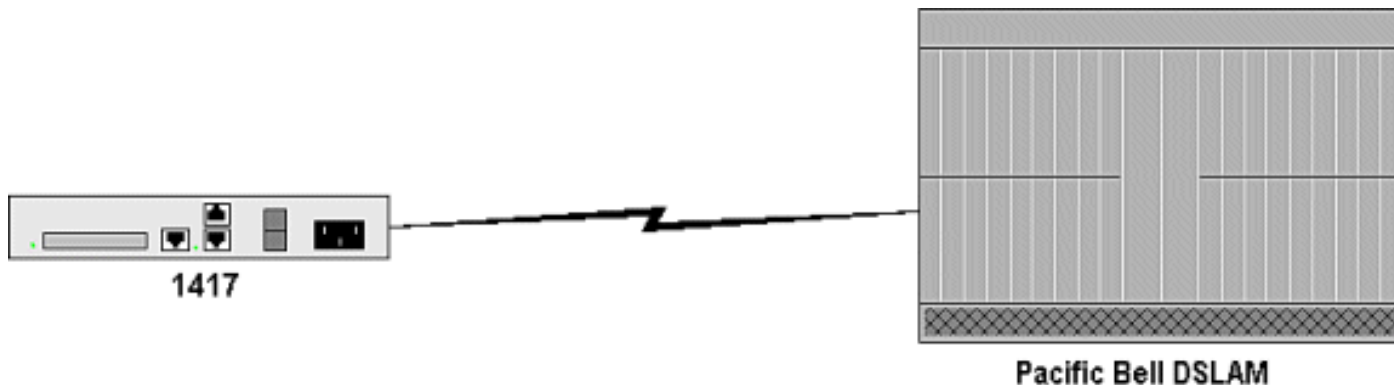
Esempio di rete

Nel documento viene usata questa impostazione di rete:

Per "indirizzare" il segmento Ethernet a Internet e il "ponte" tra il sito e Pacific Bell, usare il comando **bridge irb**.

La rete interna appare a Internet (e a Pacific Bell) come un singolo host perché viene utilizzato NAT, e il singolo host visibile al mondo esterno è il Bridge Virtual Interface (BVI).

Non includere Ethernet nel gruppo bridge in quanto probabilmente non si desidera che il traffico interno venga collegato alla rete pubblica.
